# 焼損事故予防のためのリチウムイオン電池の良品解析

## ～電池周辺回路や搭載機器の焼損ダメージまで調査～

2022年11月11日

沖エンジニアリング株式会社  
信頼性ソリューション事業部  
坂木 洋平

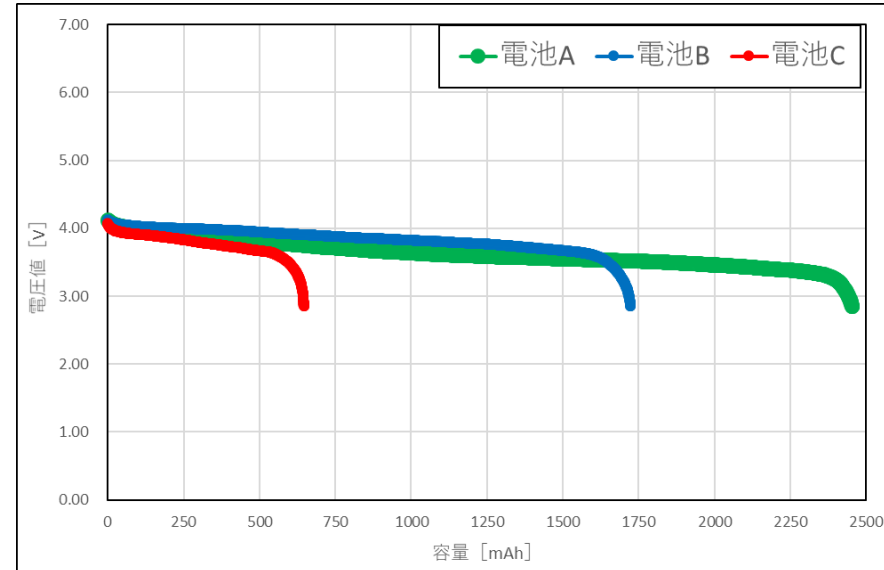
放電測定結果

サンプル名	放電時間 (h)	スペック値 (mAh)	放電容量値 (mAh)
電池A	6.3	3200	2452
電池B	8.3	2000	1723
電池C	3.0	4200	646

**各電池共にスペック値には達していないが  
電池Cは放電時間（容量値）が著しく低い**

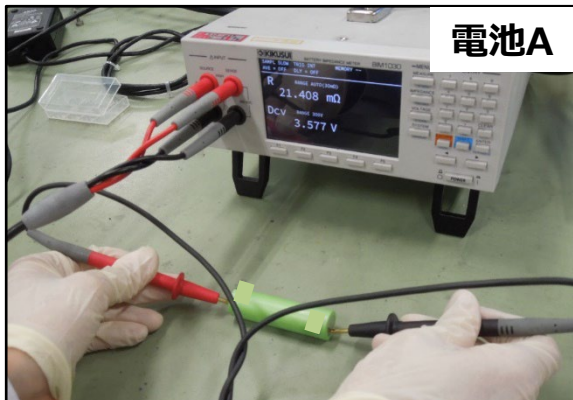
電池A

上段) 内部抵抗値 : 21.41 mΩ  
下段) 開放電圧値 : 3.577V

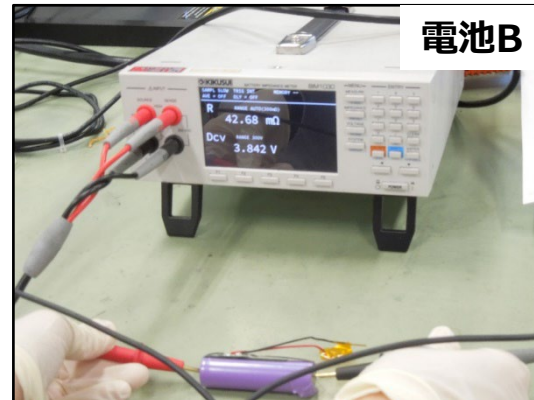
電池B

上段) 内部抵抗値 : 42.68 mΩ  
下段) 開放電圧値 : 3.842V

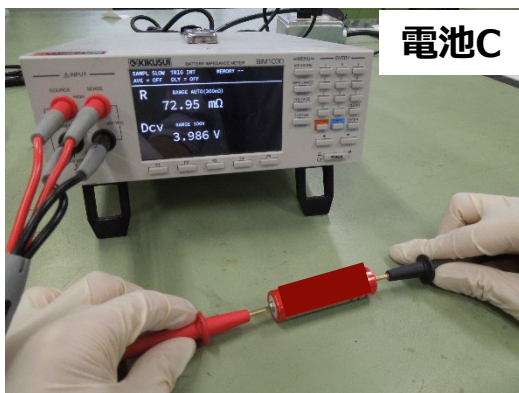
電池C

上段) 内部抵抗値 : 72.95 mΩ  
下段) 開放電圧値 : 3.986V

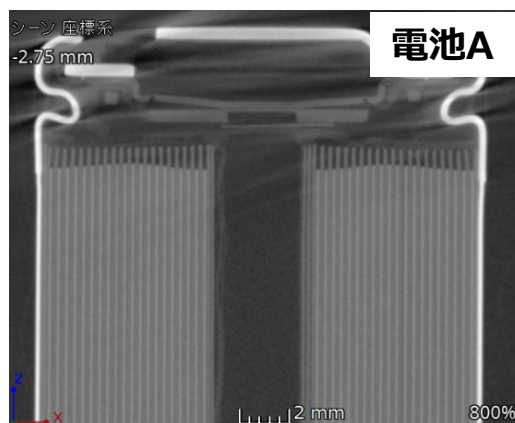
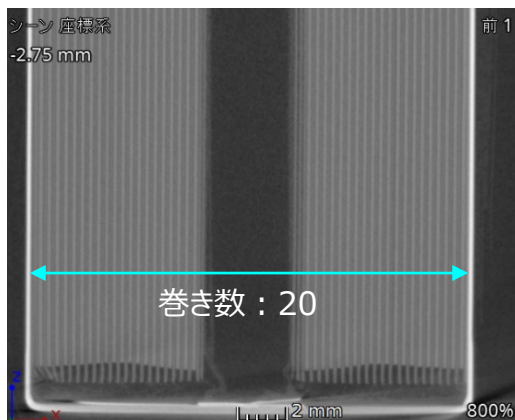
内部組立構造に異常は観察されない

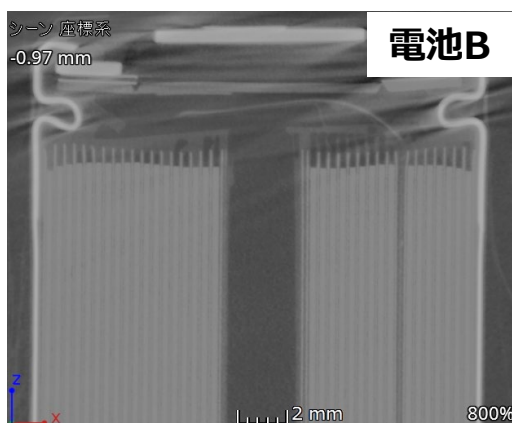
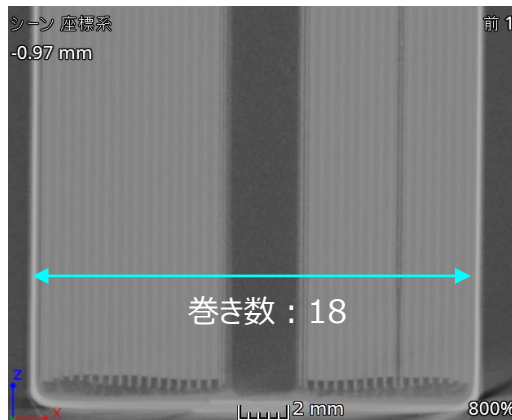
内部組立構造に異常は観察されない

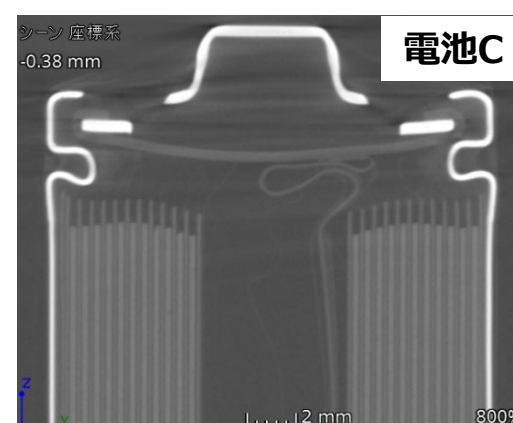
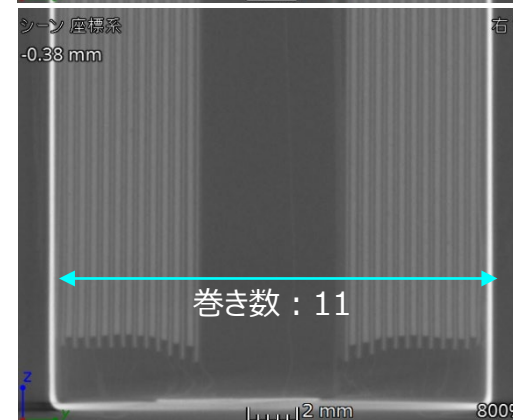
電池A, Bと比較して巻き数が少ない

- 放電時間（容量値）が極端に低いこと、電池重量が軽いこと、内部電極の巻き数が少ないこと等から、規格不良品である可能性が高いと考えられる。

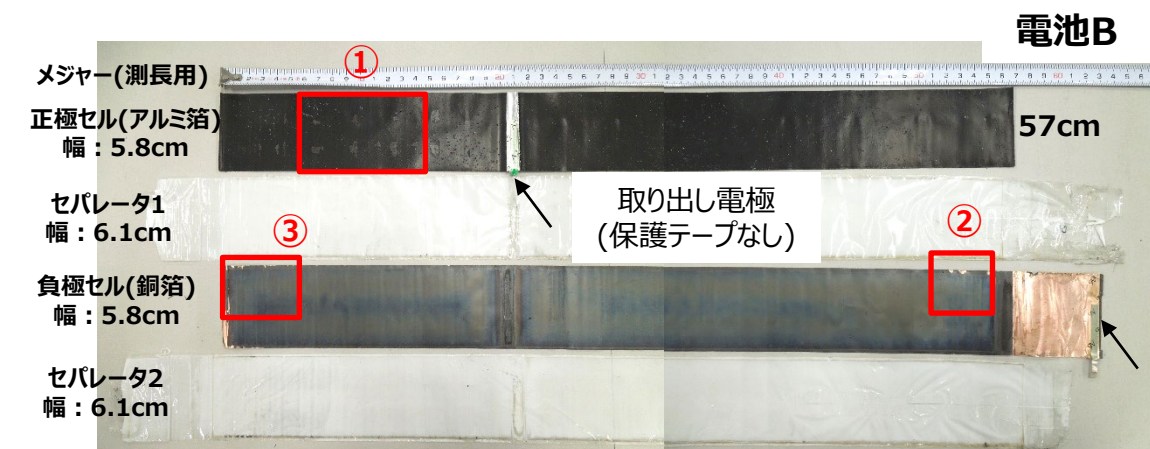
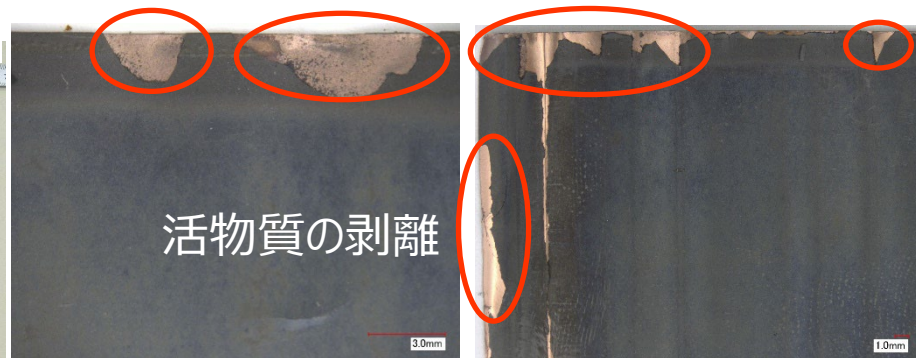
②拡大像

活物質の剥離 ⇒ 内部電極箔の腐食、電解液のガス化の要因

**早期に電池が劣化する可能性が懸念される**

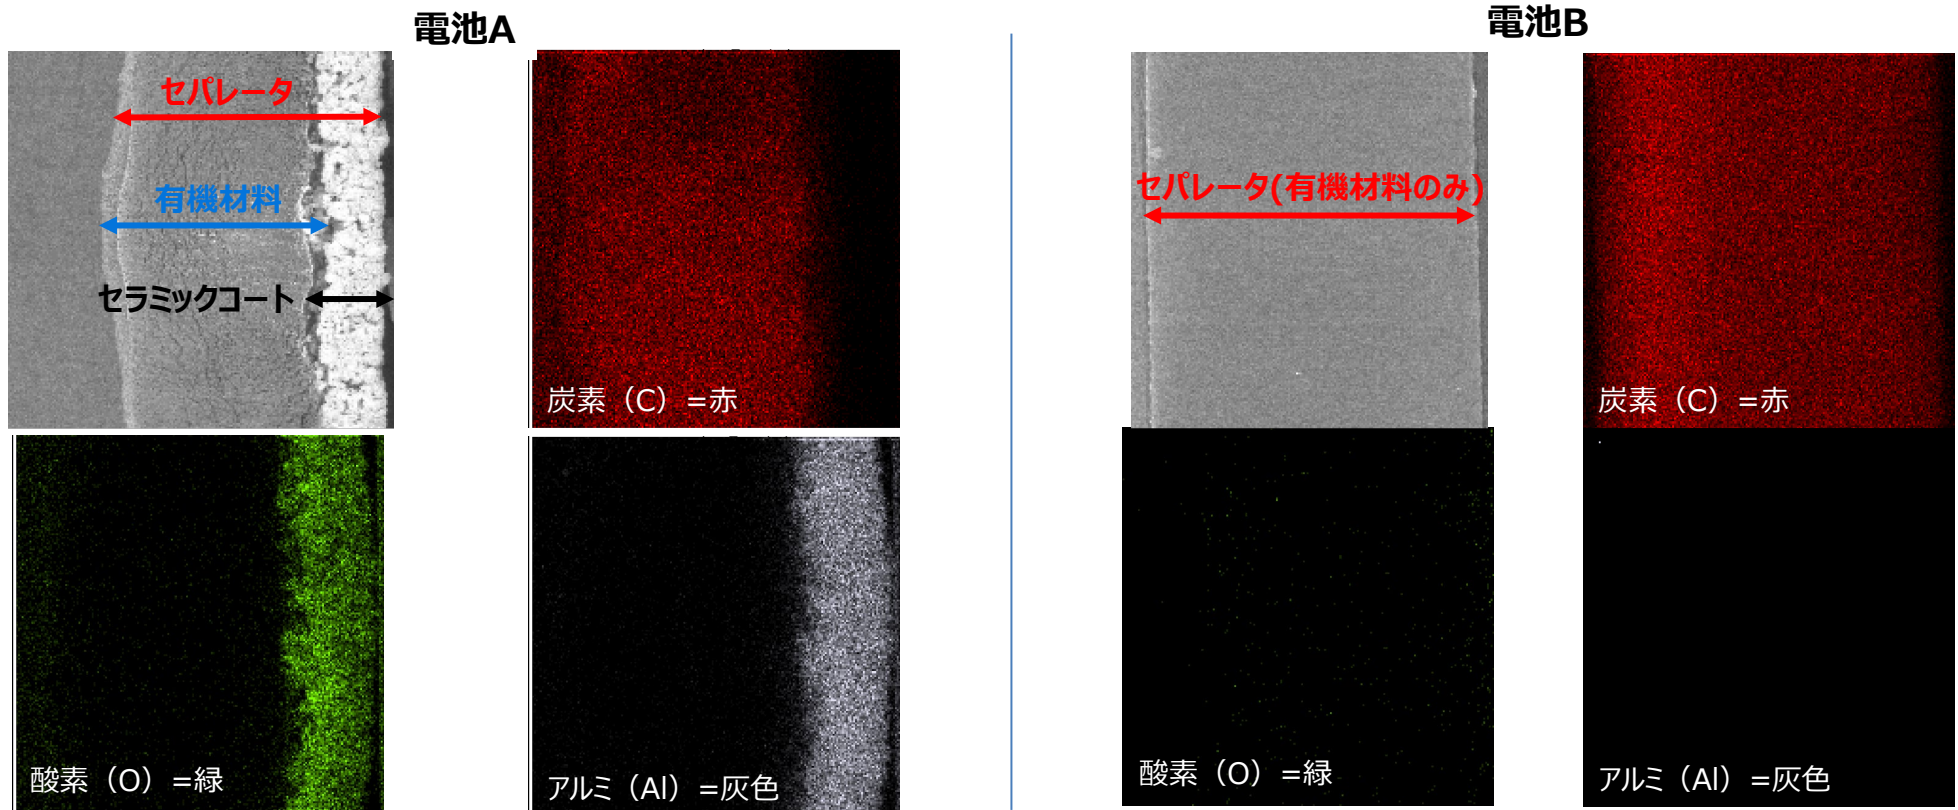
**電池Bはセラミックコートがないためセパレータの耐性は低いと懸念される**

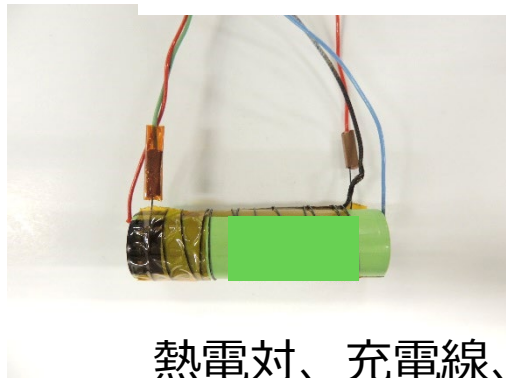
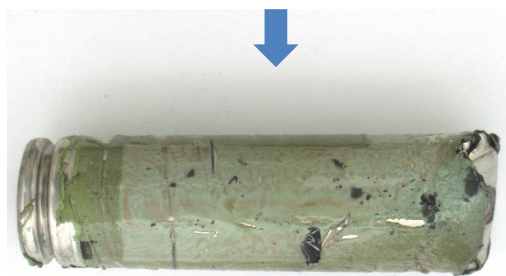
電池A（電池単体）

過充電および  
外部過熱により発火

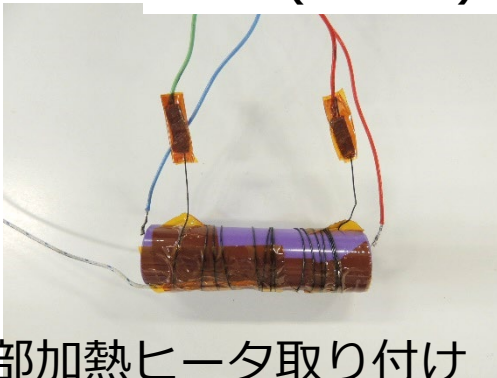
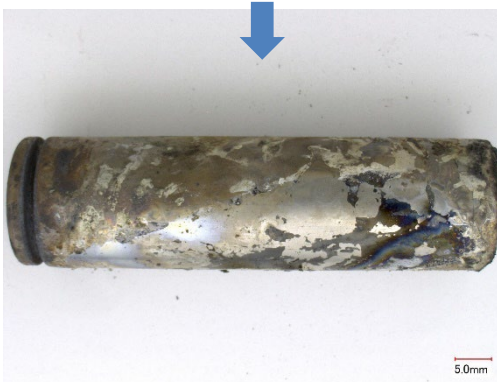
電池B（電池単体）

過充電のみで発火

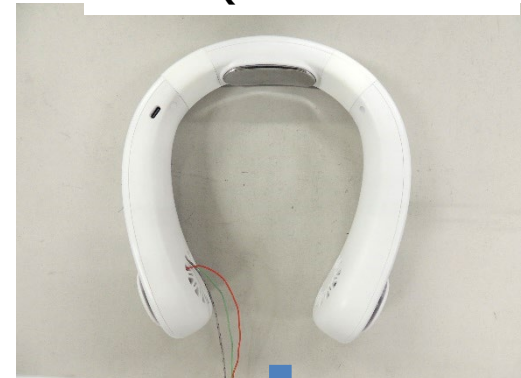
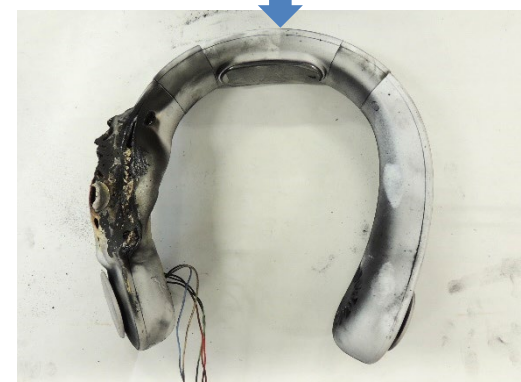
電池B（製品搭載状態）

過充電のみで発火

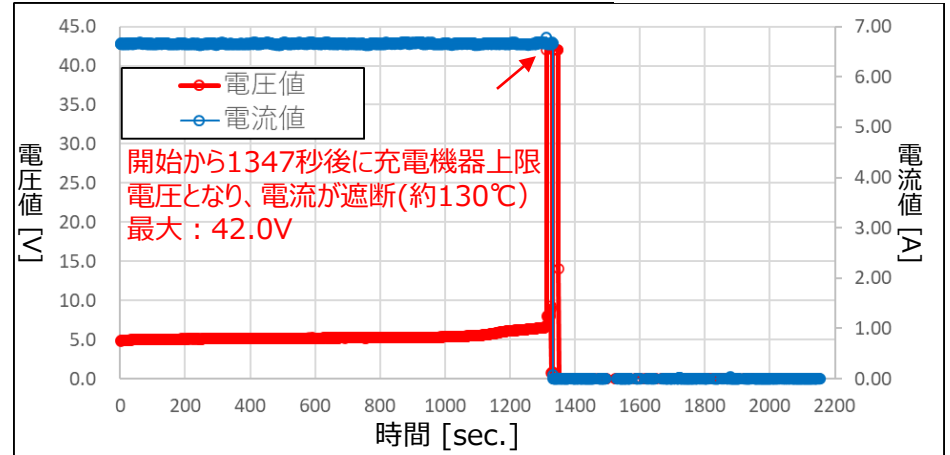
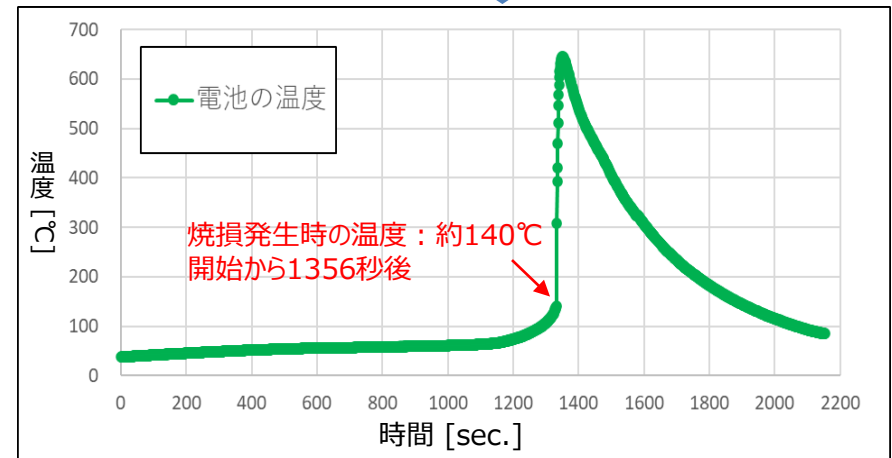
電池B (電池単体)

**電池Bは過充電で焼損が発生したことから、焼損耐性は低いと懸念される**

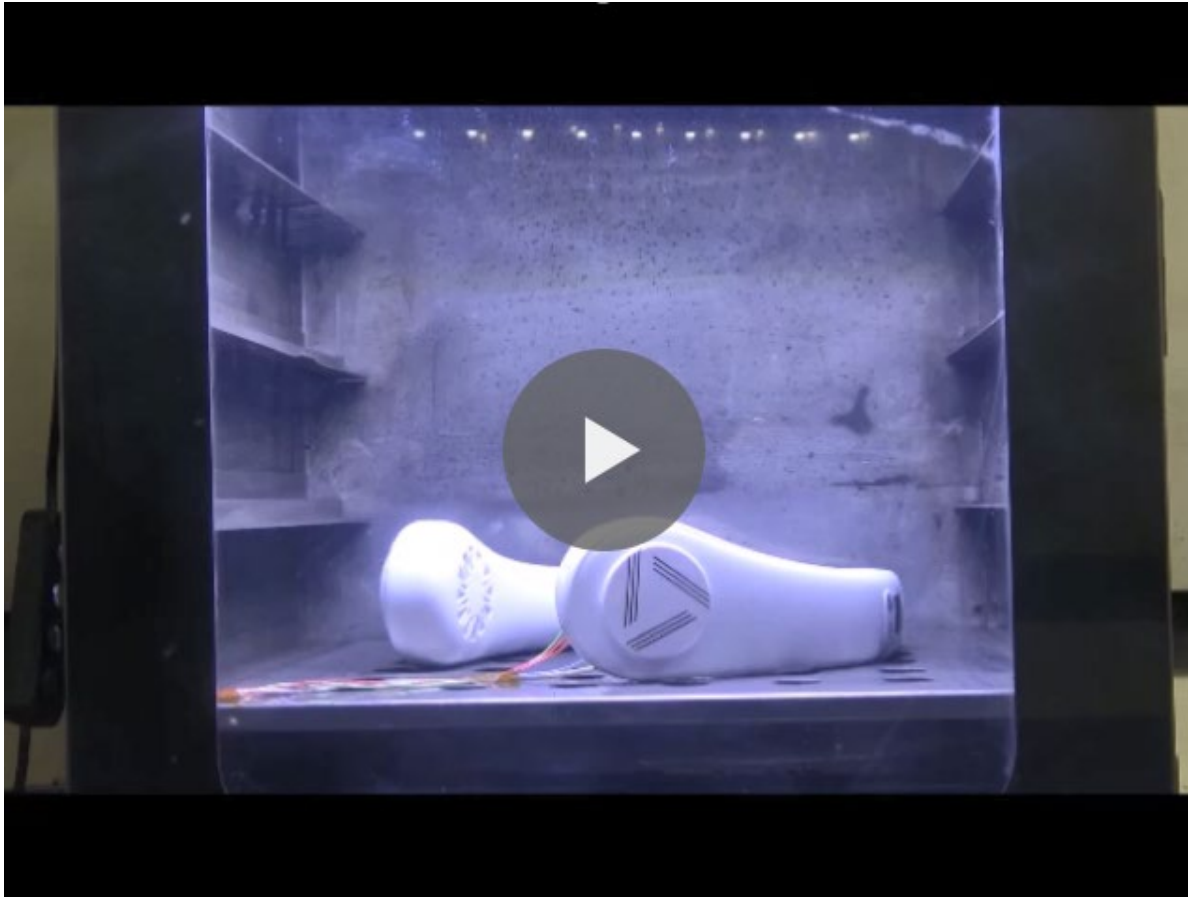
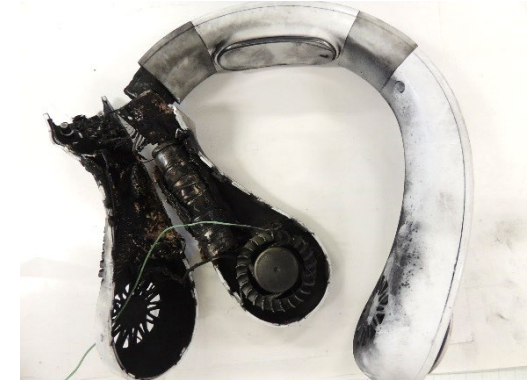
過充電試験後 観察像

**筐体樹脂や内蔵基板に激しい焼損を確認**

- 外部電極の錆や活物質の剥離等、品質に問題点が確認された。
- セパレータはセラミックコートされていない。
- 過充電での焼損が確認されたことから、電池の焼損耐性は低かった。
- 焼損時の筐体は破壊が激しく、筐体樹脂ならびに内蔵基板への延焼が確認された。
- 筐体の強化、難燃化対策が望まれる。
