2022 OEGセミナー

# FT-IR分析による樹脂劣化解析

## ～赤外吸収スペクトルのライブラリー構築～

沖エンジニアリング株式会社

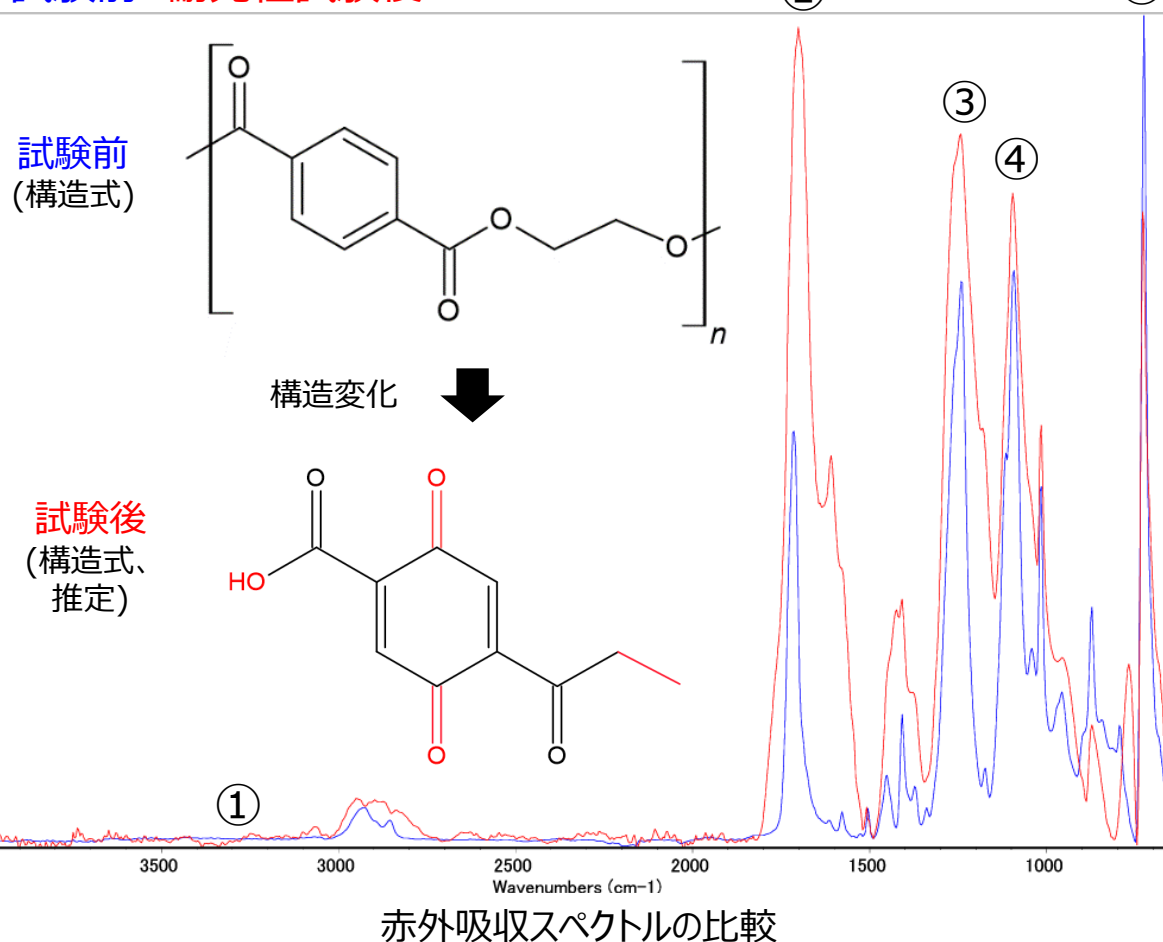
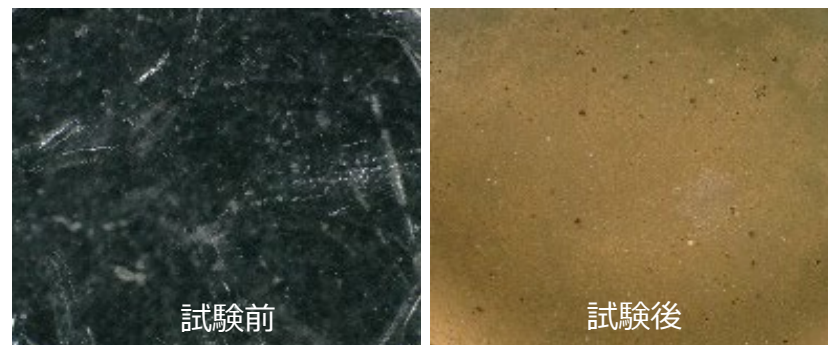
耐光性試験前後のポリエチレンテレフタレート（PET）のFT-IR分析を実施した。  
 ⇒C=O結合、C-O結合の増加、C-H結合の減少が確認された。  
 ⇒UVを吸収しやすい性質であるため、容易にUVによる酸化劣化が進行したと考えられる。

試料表面：変色を確認

吸収位置	耐光性試験後(試験前と比較)
① 3300cm <sup>-1</sup> (O-H結合)	変化なし
② 1700cm <sup>-1</sup> (C=O結合)	吸収が増加 (ラジカル生成による(酸化))
③ 1240cm <sup>-1</sup> ④ 1110cm <sup>-1</sup> (C-O結合)	
⑤ 730cm <sup>-1</sup> (C-H結合)	吸収が減少 (ラジカル生成による結合の切断)

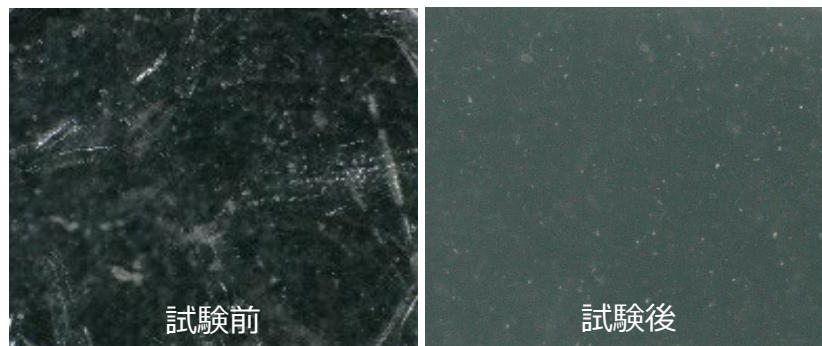
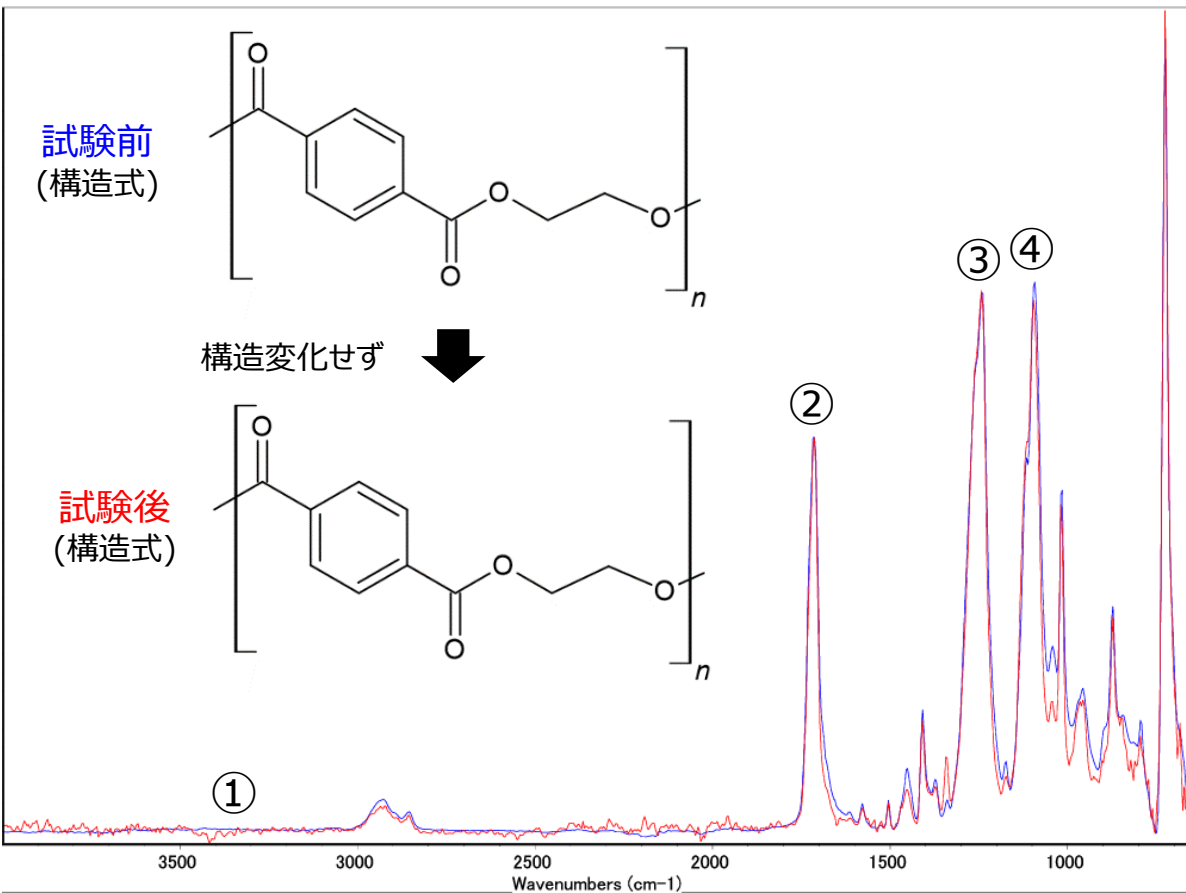
恒温恒湿試験前後のポリエチレンテレフタレート（PET）のFT-IR分析を実施した。  
 ⇒ピーク形状に大きな差異は確認されなかった。  
 ⇒熱劣化と加水分解には至らず、構造変化が生じなかった可能性が考えられる。

試料表面：わずかに白濁

吸収位置	恒温恒湿試験後 (試験前と比較)
① 3300cm <sup>-1</sup> (O-H結合)	変化なし
② 1700cm <sup>-1</sup> (C=O結合)	
③ 1240cm <sup>-1</sup>	
④ 1110cm <sup>-1</sup> (C-O結合)	
⑤ 730cm <sup>-1</sup> (C-H結合)

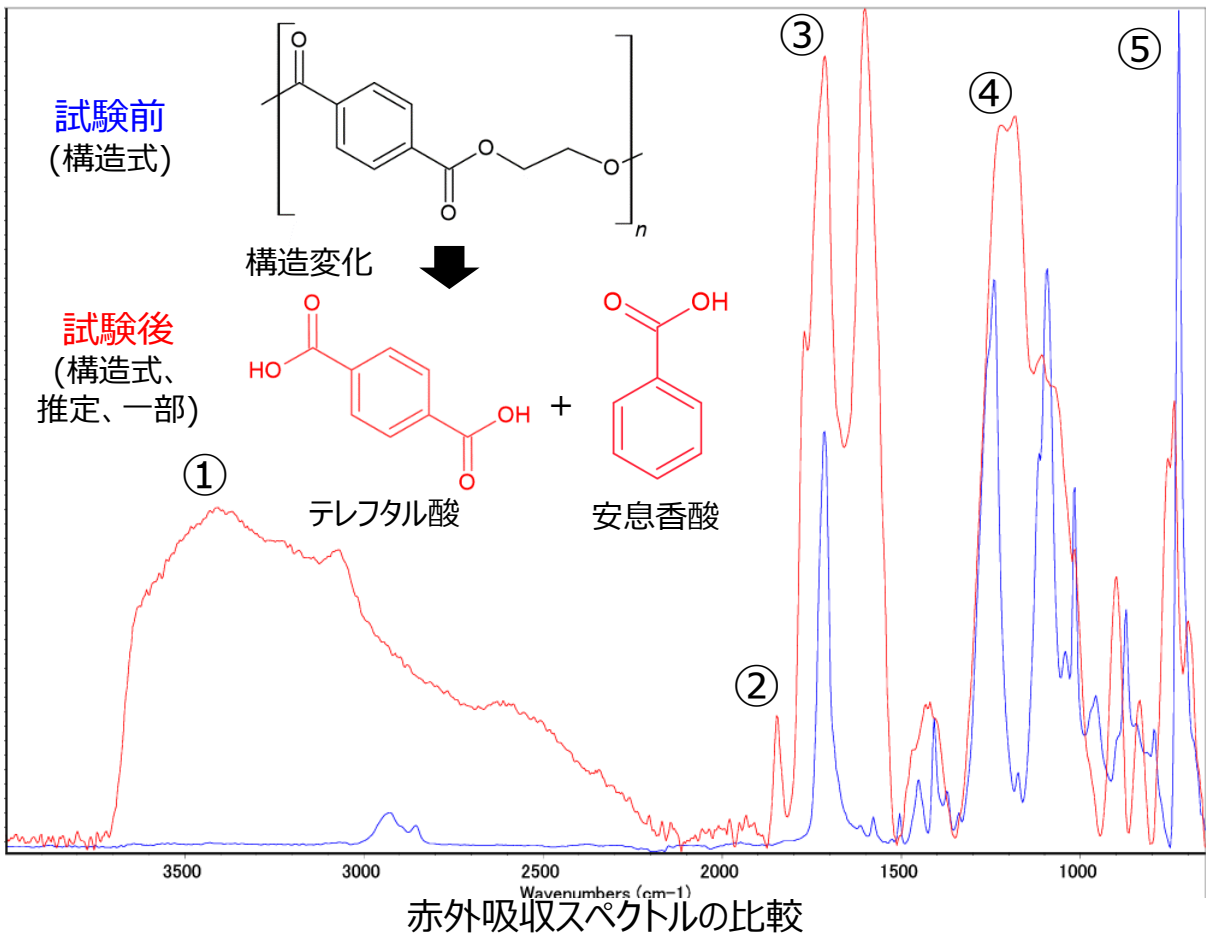
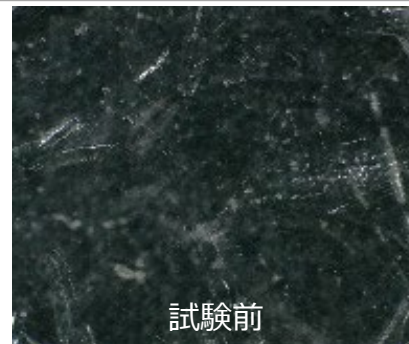
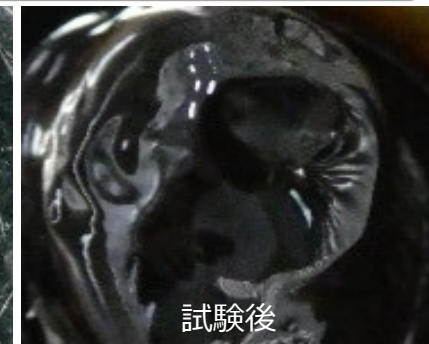
⇒ピーク形状は大きく変化した。

⇒高温環境下による熱分解により、原料のテレフタル酸等に分解した可能性が考えられる。

試料表面：炭化

吸収位置	熱劣化試験後（試験前と比較）
① 3300cm <sup>-1</sup> (O-H結合)	吸収が増加（原料由来）
② 1800cm <sup>-1</sup> (C=O結合)	吸収が生成（原料由来）
③ 1700cm <sup>-1</sup> (C=O結合)	吸収が増加（原料由来）
④ 1240cm <sup>-1</sup> (C-O結合)	
⑤ 730cm <sup>-1</sup> (C-H結合)	吸収が減少（原料由来）

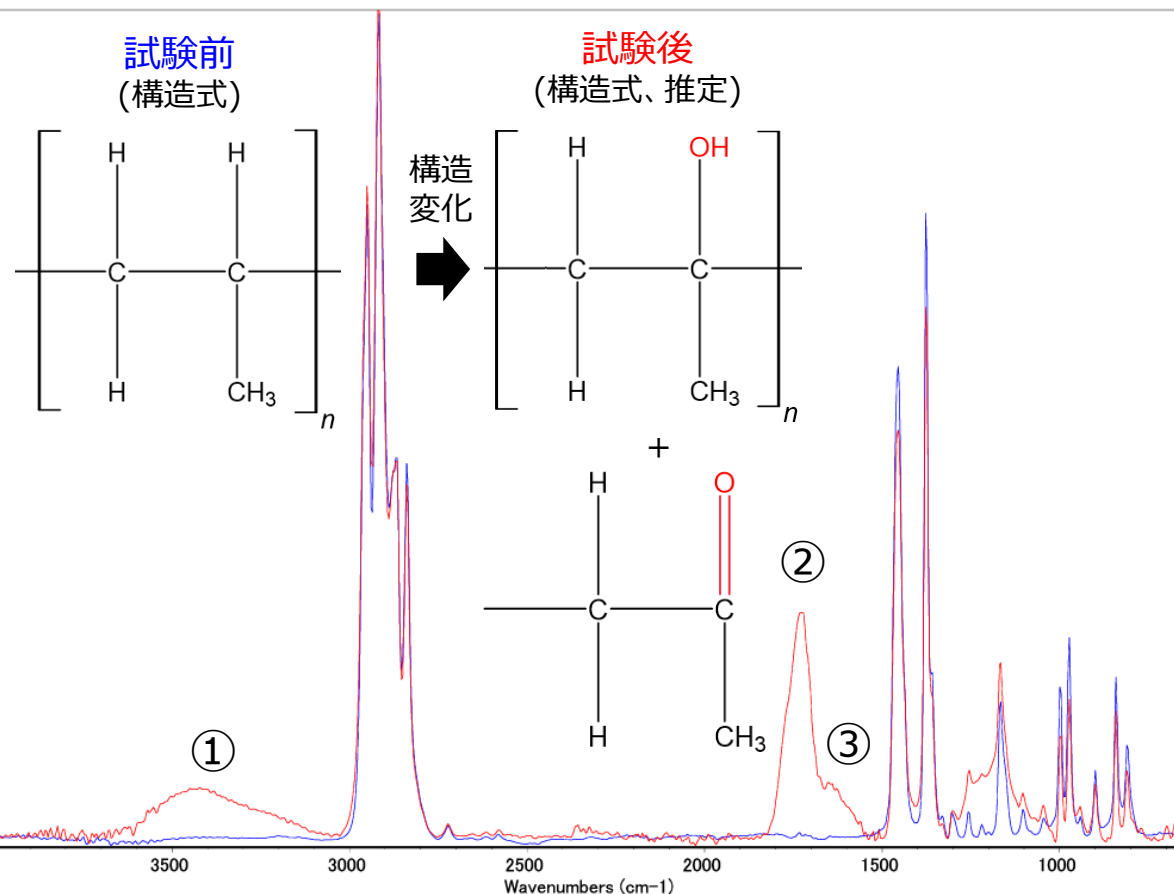
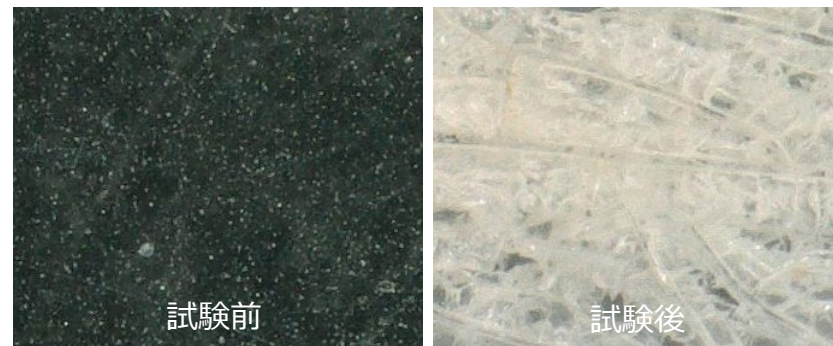
⇒C=O結合、O-H結合の増加が確認された。

⇒試料表面にクラックが発生しており、容易にUVによる酸化劣化が進行したと考えられる。

試料表面：クラックが全面に発生

吸収位置	耐光性試験後(試験前と比較)
①3300cm <sup>-1</sup> (O-H結合)	<b>吸収が生成</b> (ヒドロペルオキシド由来)
②1700cm <sup>-1</sup> (C=O結合)	<b>吸収が生成</b> (ラジカル生成による(酸化))
③1600cm <sup>-1</sup> (O-H結合)	<b>吸収が生成</b> (ヒドロペルオキシド由来)

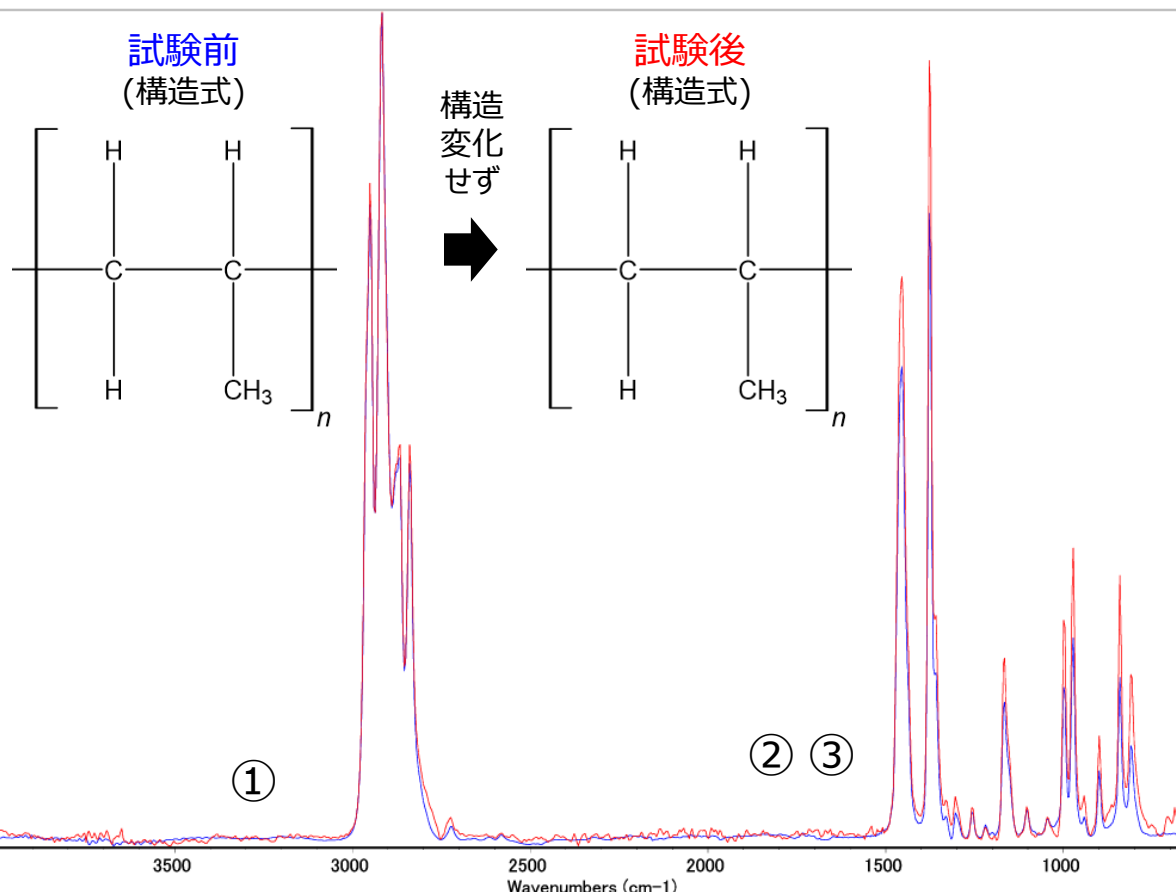
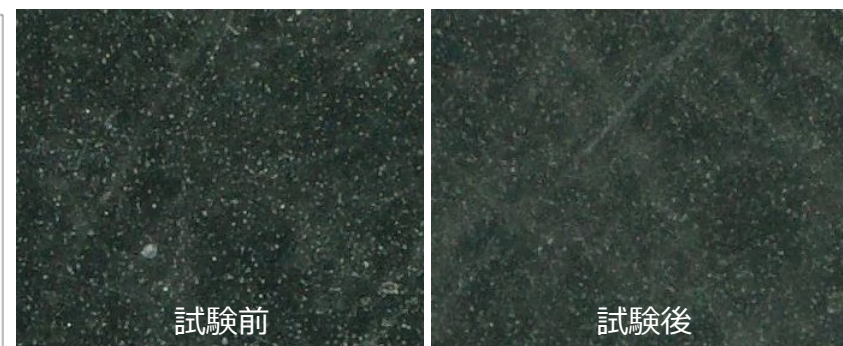
⇒ピーク形状に大きな差異は確認されなかった。

⇒加水分解には至らず、構造変化が生じなかった可能性が考えられる。

試料表面：変化なし

吸収位置	恒温恒湿試験後 (試験前と比較)
①3300cm <sup>-1</sup> (O-H結合)	変化なし (吸収の生成なし)
②1700cm <sup>-1</sup> (C=O結合)	
③1600cm <sup>-1</sup> (O-H結合)

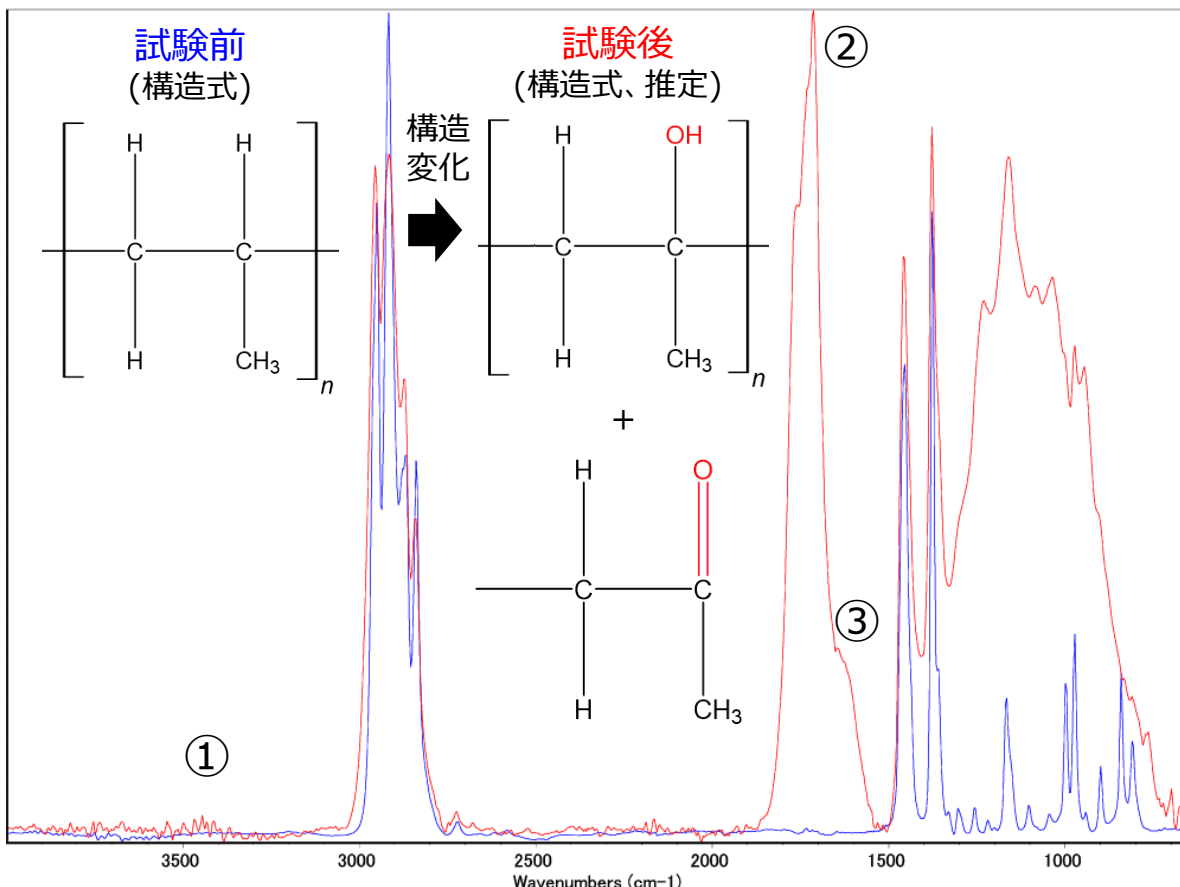
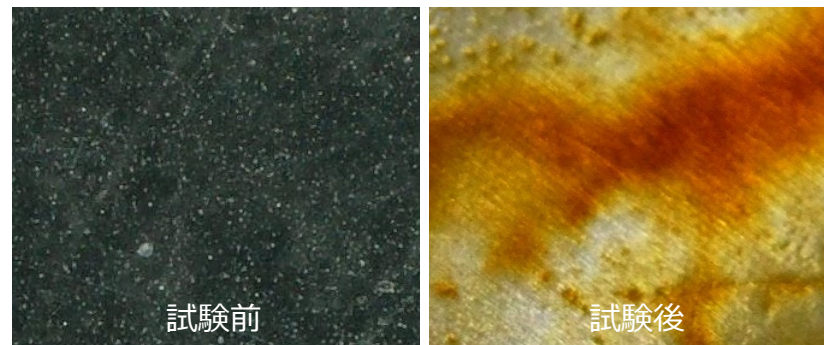
⇒C=O結合、O-H結合の生成が確認された。

⇒高温環境下による熱分解が急激に進行し、熱分解物が生成した可能性が考えられる。

試料表面：融解し、茶色に変色

吸収位置	熱劣化試験後 (試験前と比較)
①3300cm <sup>-1</sup> (O-H結合)	<b>吸収が生成</b> (ヒドロペルオキシド由来)
②1700cm <sup>-1</sup> (C=O結合)	<b>吸収が生成</b> (ラジカル生成による(酸化))
③1600cm <sup>-1</sup> (O-H結合)	<b>吸収が生成</b> (ヒドロペルオキシド由来)

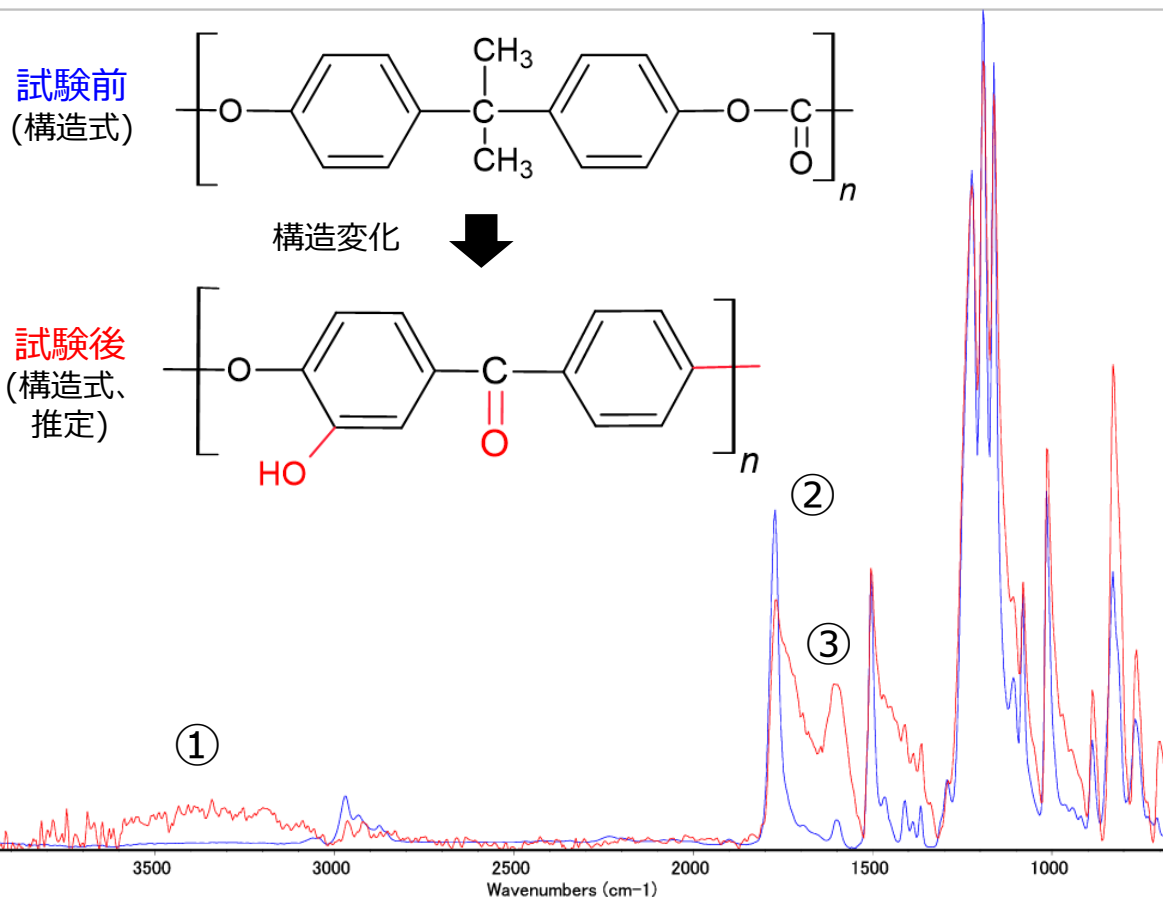
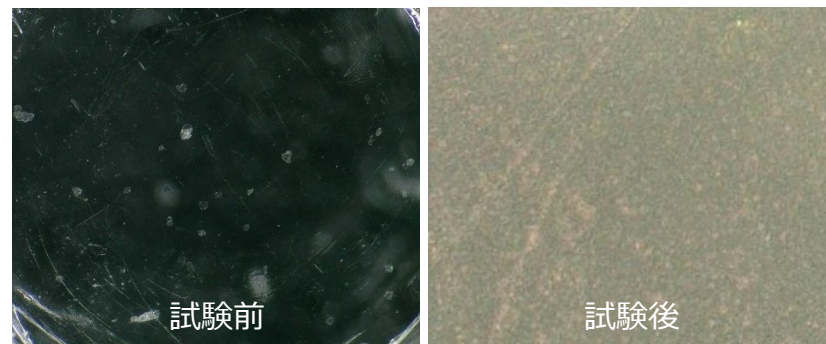
耐光性試験前後のポリカーボネート（PC）のFT-IR分析を実施した。  
 ⇒O-H結合の生成および増加、C=O結合の減少が確認された。  
 ⇒試料表面は変色しており、容易にUVによる酸化劣化が進行したと考えられる。

試料表面：変色を確認

吸収位置	耐光性試験後(試験前と比較)
①3300cm <sup>-1</sup> (O-H結合)	<b>吸収が生成</b> (劣化生成物由来)
②1700cm <sup>-1</sup> (C=O結合)	<b>吸収が減少</b> (劣化生成物由来)
③1600cm <sup>-1</sup> (O-H結合)	<b>吸収が増加</b> (劣化生成物由来)

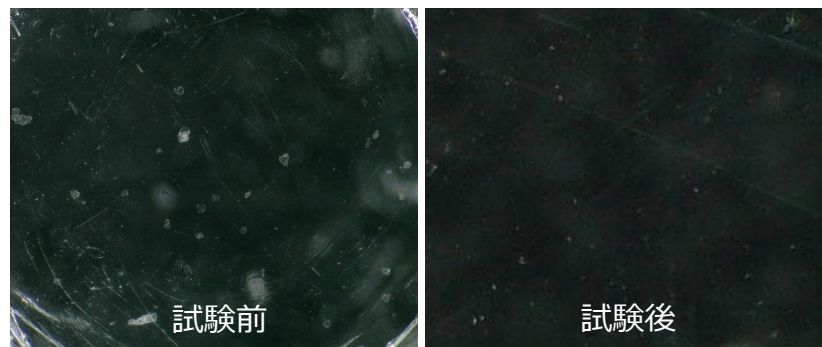
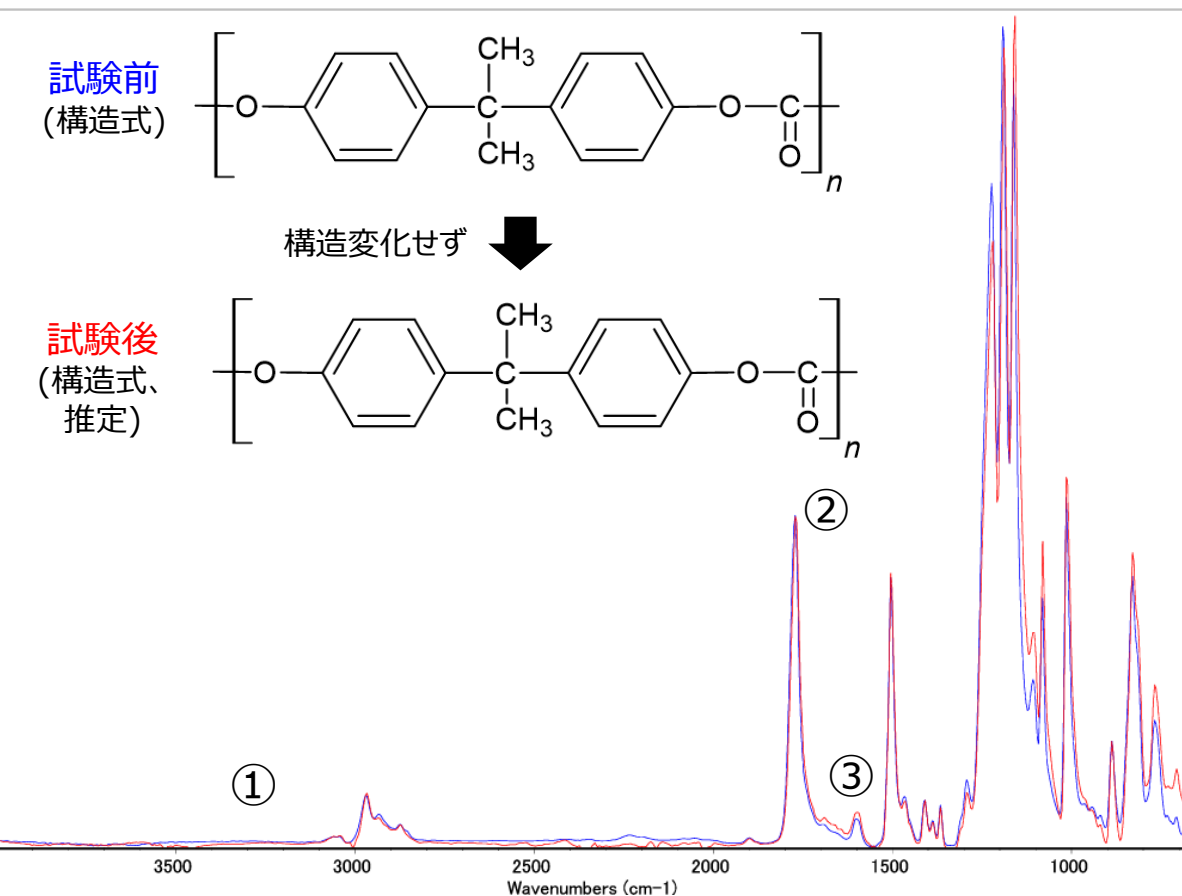
恒温恒湿試験前後のポリカーボネートのFT-IR分析を実施した。  
 ⇒ピーク形状に大きな差異は確認されなかった。  
 ⇒加水分解には至らず、構造変化が生じなかった可能性が考えられる。

試料表面：変化なし

吸収位置	恒温恒湿試験後 (試験前と比較)
① 3300cm <sup>-1</sup> (O-H結合)	変化なし (吸収の生成および増加なし)
② 1700cm <sup>-1</sup> (C=O結合)	
③ 1600cm <sup>-1</sup> (O-H結合)

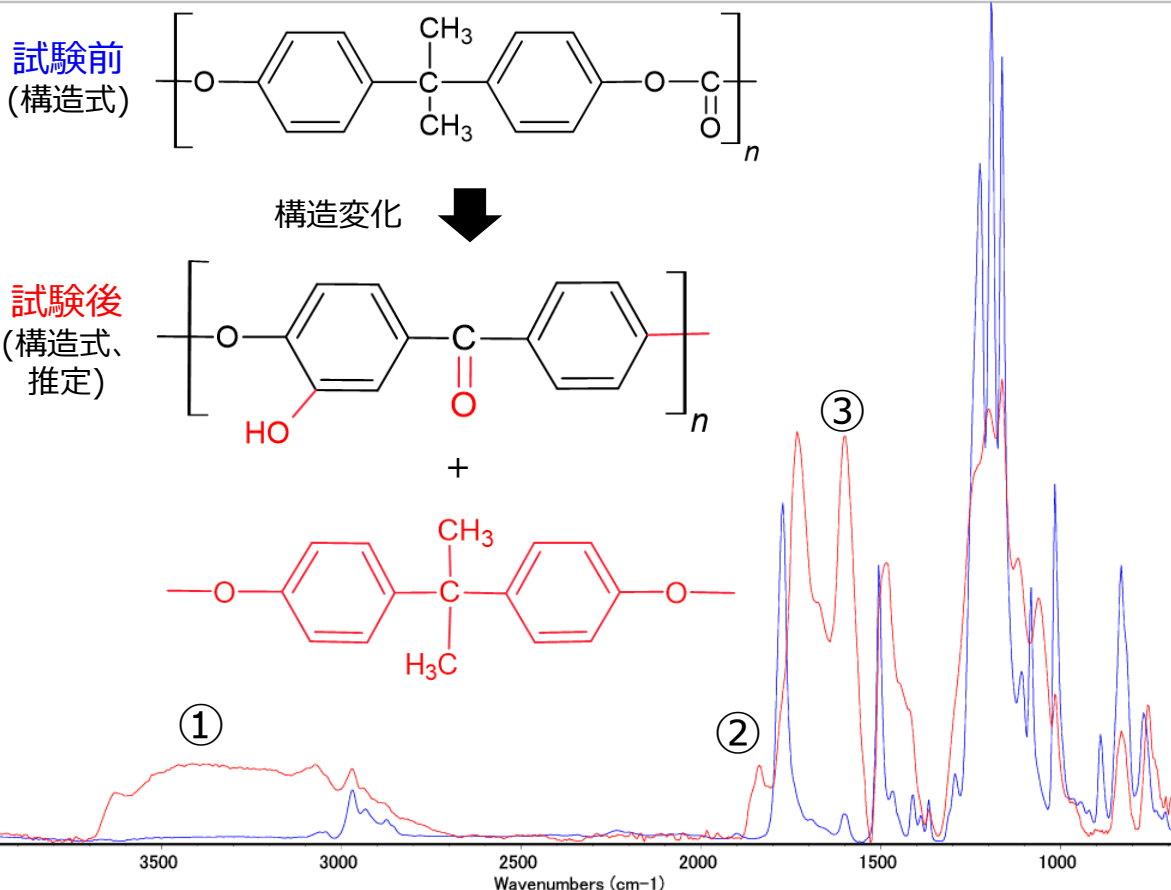
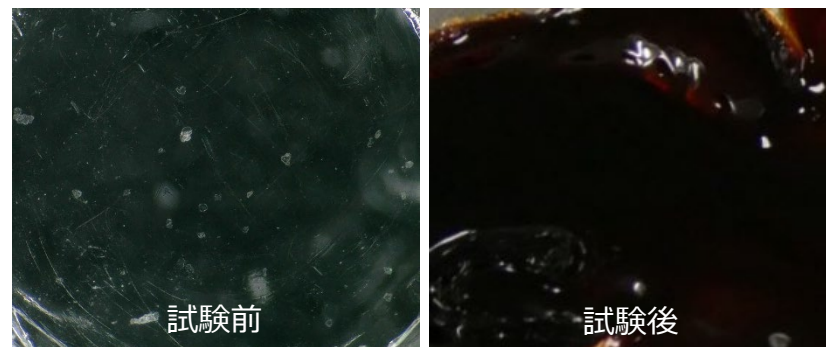
⇒ピーク形状は大きく変化した。

⇒高温環境下による熱分解により、熱生成物および原料に分解した可能性が考えられる。

試料表面：融解し、黒変

吸収位置	熱劣化試験後 (試験前と比較)
① 3300cm <sup>-1</sup> (O-H結合)	<b>吸収が増加</b> (劣化生成物由来)
② 1800cm <sup>-1</sup> (C=O結合)	<b>吸収が生成</b> (熱分解生成物由来)
③ 1600cm <sup>-1</sup> (O-H結合)	<b>吸収が増加</b> (熱分解生成物由来)

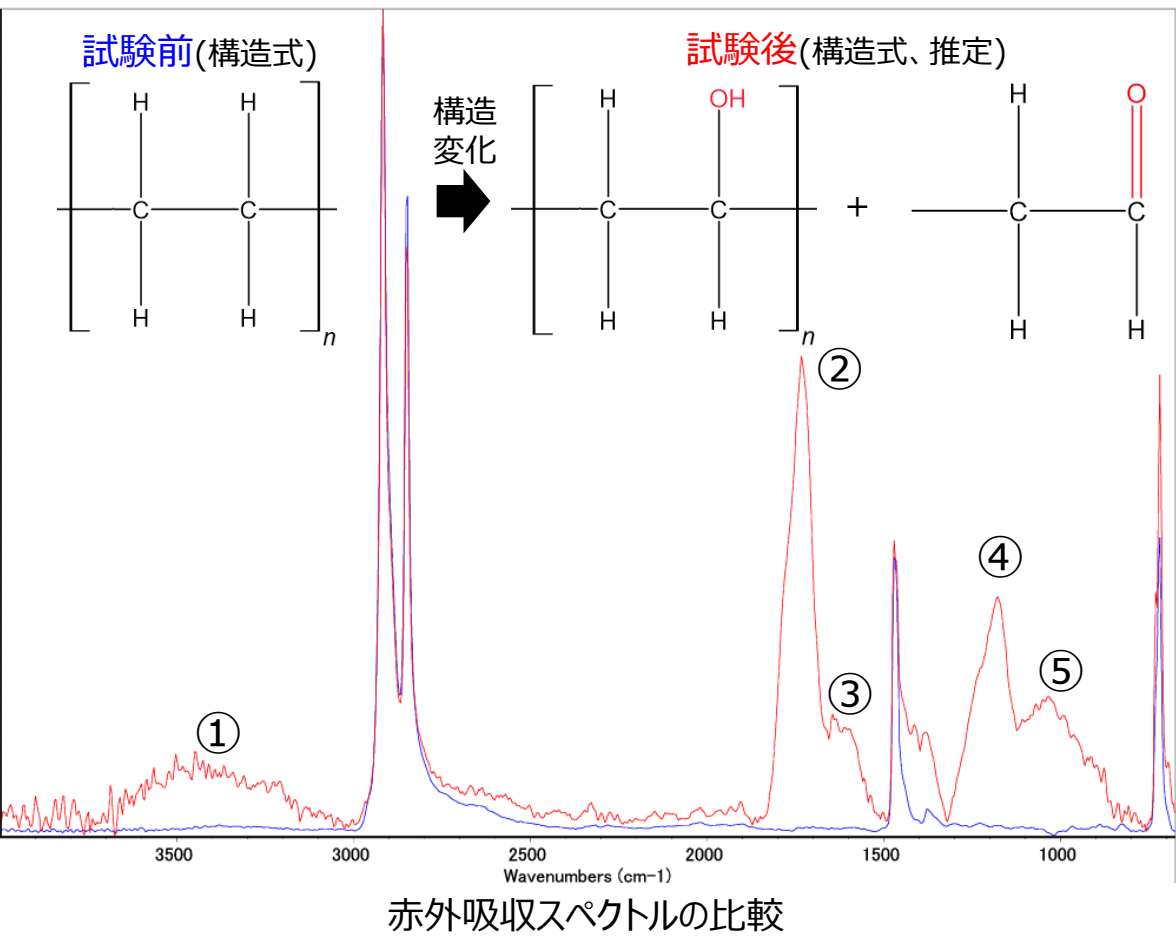
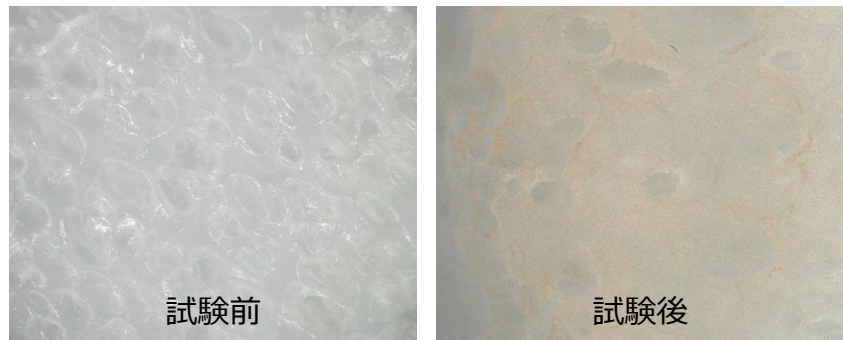
⇒C=O結合、C-O結合、O-H結合の生成が確認された。

⇒UVを吸収しやすい性質であるため、容易にUVによる酸化劣化が進行したと考えられる。

試料表面：融解はせず、変色を確認

吸収位置	耐光性試験後(試験前と比較)
①3300cm <sup>-1</sup> (O-H結合)	<b>吸収が生成</b> (ヒドロペルオキシド由来)
②1700cm <sup>-1</sup> (C=O結合)	<b>吸収が生成</b> (ラジカル生成による(酸化))
③1600cm <sup>-1</sup> (O-H結合)	<b>吸収が生成</b> (ヒドロペルオキシド由来)
④1240cm <sup>-1</sup> ⑤1110cm <sup>-1</sup> (C-O結合)	<b>吸収が生成</b> (ラジカル生成による(酸化))

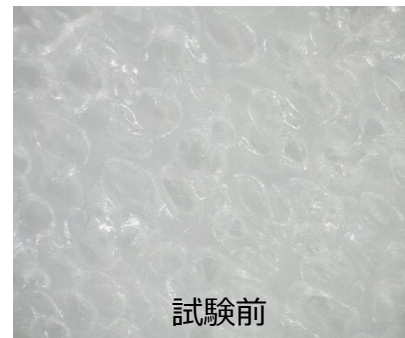
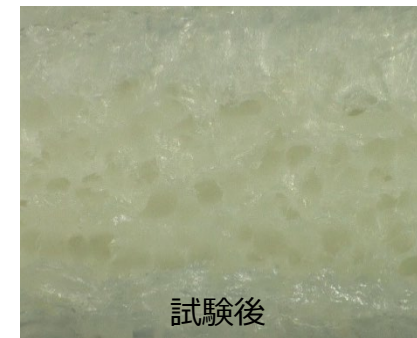
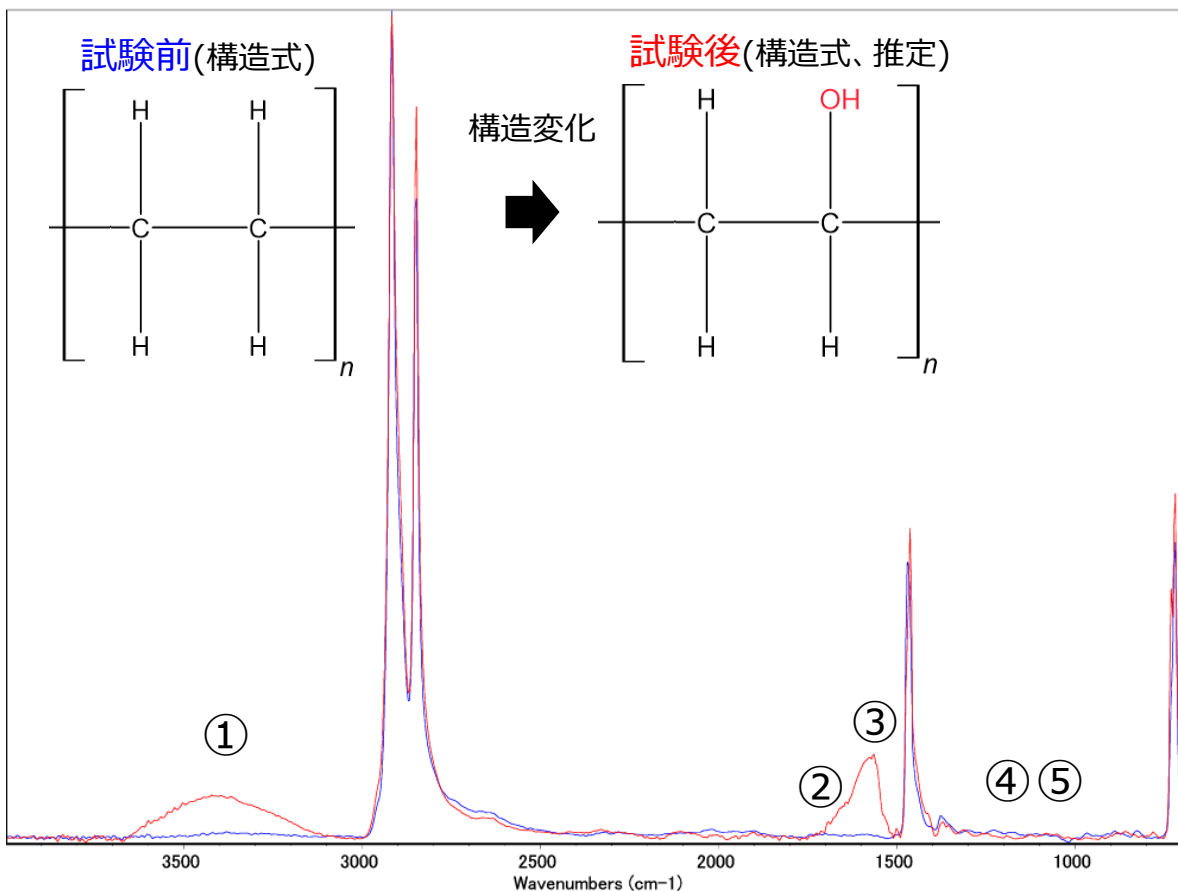
⇒C=O結合、O-H結合の増加が確認された。

⇒加水分解が生じて、構造変化が変化した可能性が考えられる。

試料表面：変色を確認

吸収位置	耐光性迅速試験後(試験前と比較)
①3300cm <sup>-1</sup> (O-H結合)	<b>吸収が生成</b> (ヒドロペルオキシド由来)
②1700cm <sup>-1</sup> (C=O結合)	<b>吸収がわずかに生成</b> (ラジカル生成による(酸化))
③1600cm <sup>-1</sup> (O-H結合)	<b>吸収が生成</b> (ヒドロペルオキシド由来)
④1240cm <sup>-1</sup> ⑤1110cm <sup>-1</sup> (C-O結合)	変化なし

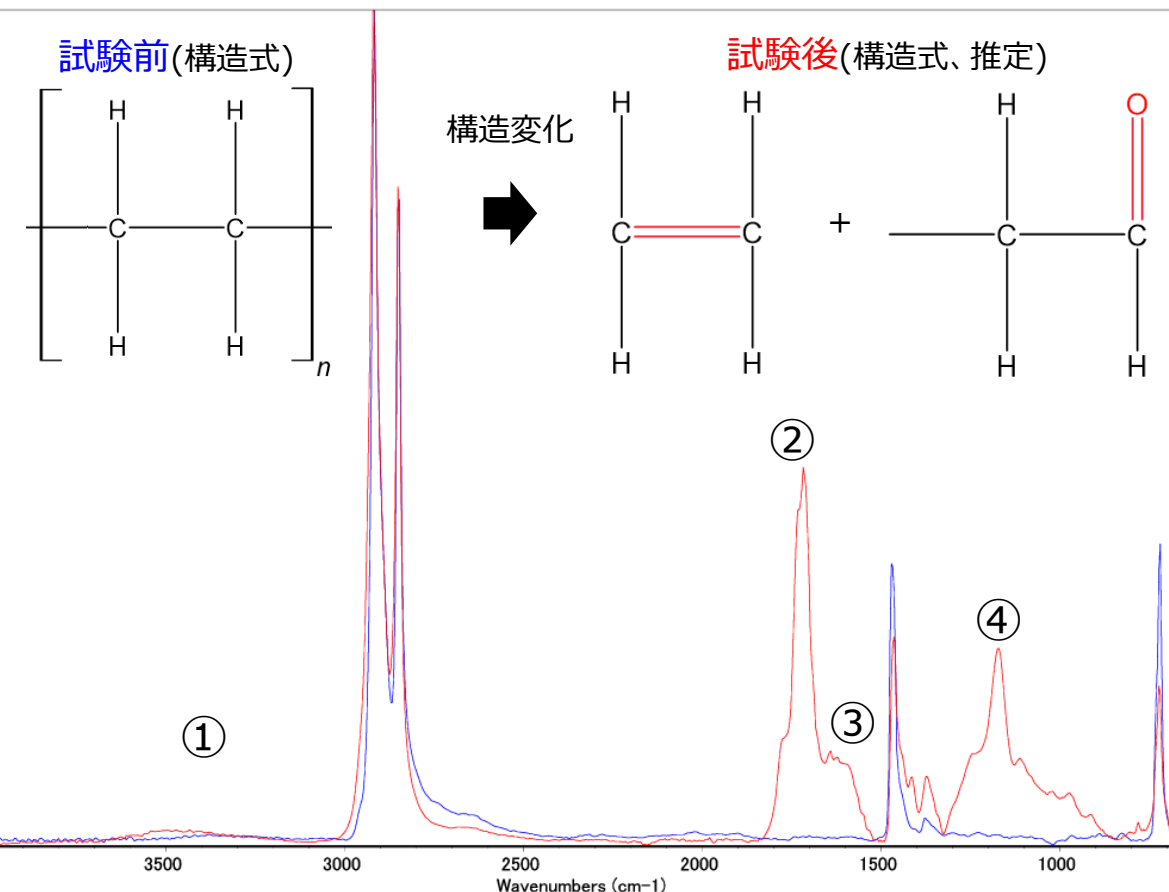
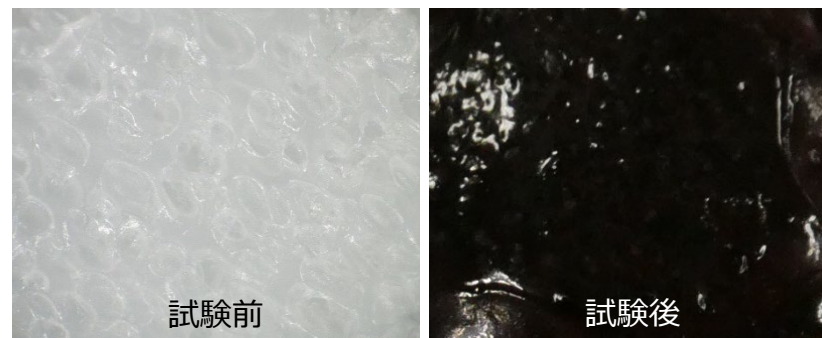
熱劣化試験前後のポリエチレンのFT-IR分析を実施した。  
 ⇒C=O結合、C-O結合、C=C結合の生成が確認された。  
 ⇒高温環境下による熱分解が急激に進行した可能性が考えられる。

試験前 試験後  
 試料表面：融解し、黒色に変色

吸収位置	熱劣化試験後(試験前と比較)
①3300cm <sup>-1</sup> (O-H結合)	変化なし
②1700cm <sup>-1</sup> (C=O結合)	<b>吸収が生成</b> (ラジカル生成による(酸化))
③1600cm <sup>-1</sup> (C=C結合)	<b>吸収が生成</b> (モノマー由来)
④1240cm <sup>-1</sup> (C-O結合)	<b>吸収が生成</b> (ラジカル生成による(酸化))

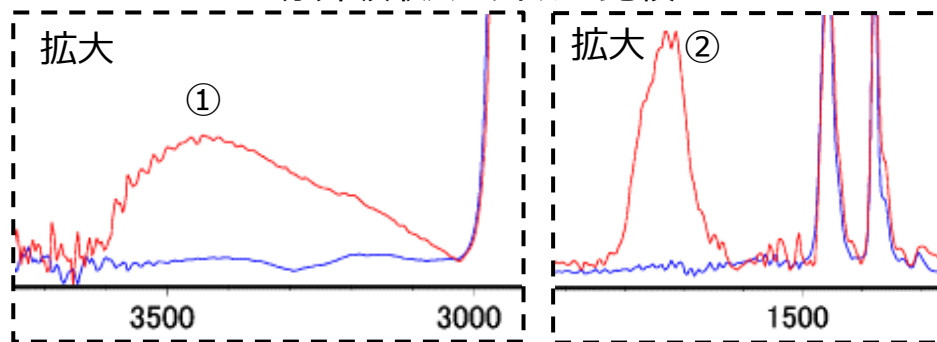
① $3400\text{cm}^{-1}$ (O-H吸収)、② $1700\text{cm}^{-1}$ (C=O吸収)が表面で新たに生成した。

⇒表面で酸化劣化が進行し、破断に繋がった。

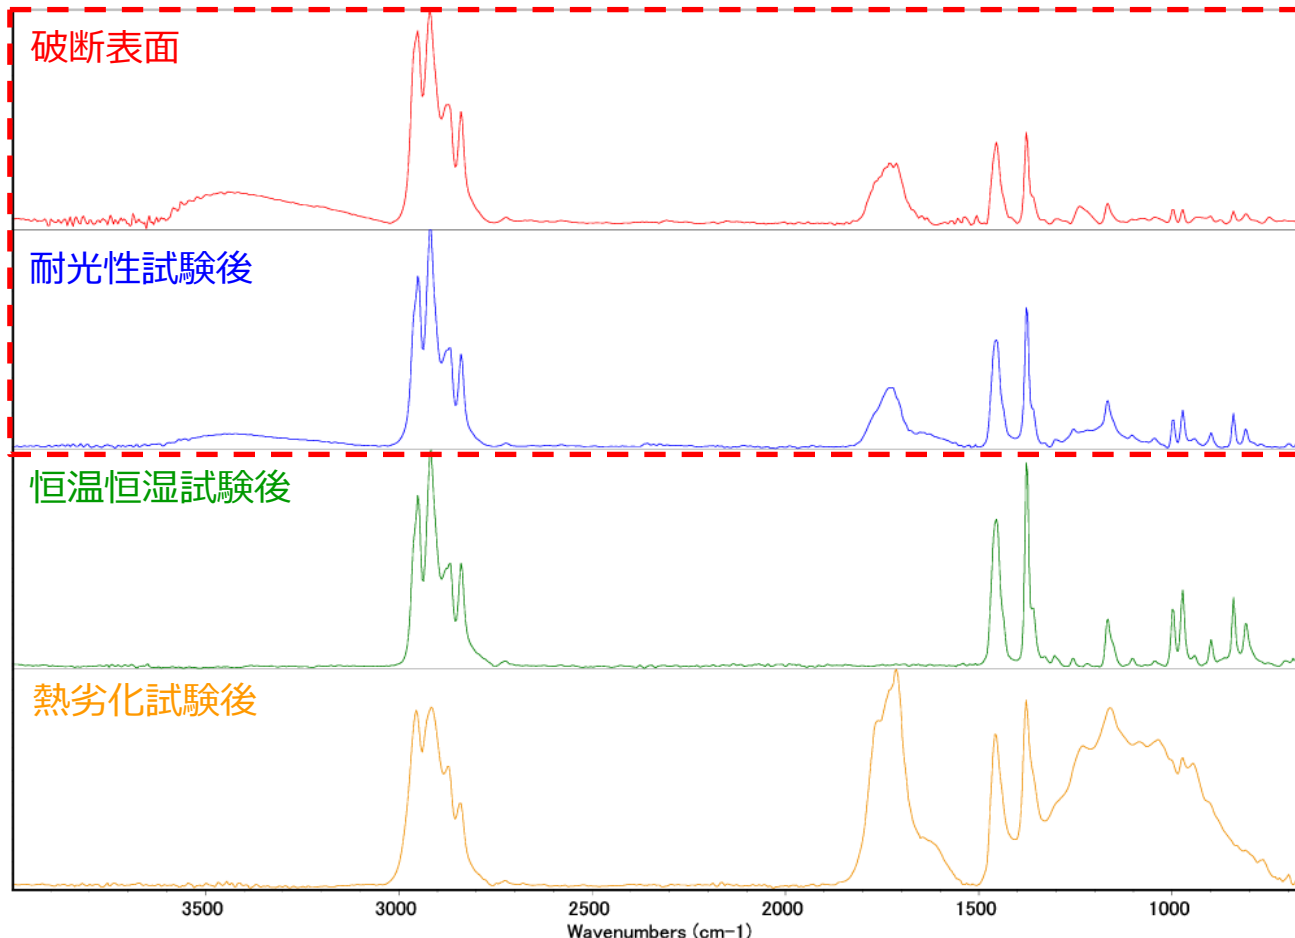
⇒耐光性試験で得られた赤外吸収スペクトルと類似した。

⇒UV劣化が進行し、破断したものと考えられる。

耐光性試験で得られた  
赤外吸収スペクトルと類似した。

樹脂表面において、  
太陽光によるUV劣化が進行し、  
破断したと推測される。
