MEMS デバイスの構造評価システム

Structure Evaluation System of MEMS Devices

沖エンジニアリング株式会社

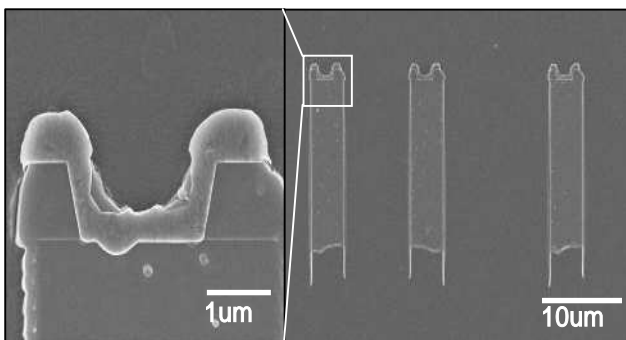
図 3.3 MEMS 構造体の断面 SEM 像

構造体の両端には、深掘りエッチングで用いたボッシュプロセスに起因すると思われる波状形状が確認された^[2]。構造体側面の下部には、裏面の構造体検査でも観察された薄膜状の残渣物も観察された。

また、構造体上部に形成されているメタル配線コンタクト部のカバレッジは良好であったが、コンタクト接続部にはアロイスパイクが散見された。アロイスパイクは、熱処理中に Si 基板とメタル配線との反応

により生成されるものである。LSI の場合には、アロイスパイクが接合領域を超えた場合、接合リーク電流が発生し、デバイス特性に直接影響を及ぼすことが考えられる為、注意が必要な欠陥である。しかし、本デバイスでは、機械構造部に接合の形成が確認されていない為、デバイス品質に大きな影響を与えるものではないと判断する。このように、同じ欠陥が観察された場合、LSI プロセスにおいては故障要因となり得るような欠陥であっても、その欠陥が MEMS に対しても欠陥と判定されるとは限らない。このような事例が他にも考えられる為、MEMS デバイスの欠陥判定基準は慎重に構築する必要がある。
