# MEMS デバイスの構造評価システム

Structure Evaluation System of MEMS Devices

沖エンジニアリング株式会社  
Oki Engineering Co., Ltd.

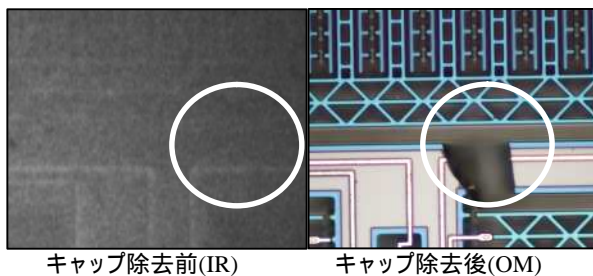
図 2.2 Si キャップ除去前後の MEMS 機械構造部

た構造体の欠損がキャップ除去後には観察されており、Si キャップ除去によるダメージが発生したことが認められる。

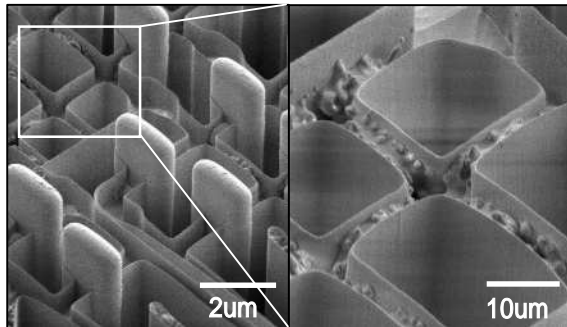
図 3.2 機械構造部裏面の鳥瞰 SEM 像

裏面は、エッチング時のガスの回り込みにより、構造体がオーバーエッチングされ

て凹んでいる状態が観察された。また、オーバーエッチング部の側面にはエッチングの残渣物が薄膜状に存在していた。このような残渣物は、脱落した場合可動部に挟まる等して MEMS 機能に障害を与える可能性が考えられる。なお構造については、後述する断面検査の結果と比較すると、判断がより容易である。

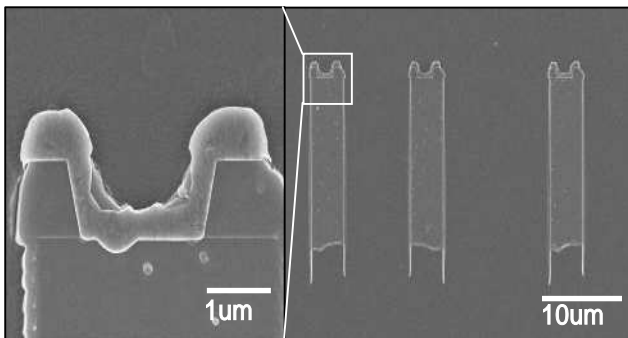
図 3.3 MEMS 構造体の断面 SEM 像

構造体の両端には、深掘りエッチングで用いたボッシュプロセスに起因すると思われる波状形状が確認された<sup>[2]</sup>。構造体側面の下部には、裏面の構造体検査でも観察された薄膜状の残渣物も観察された。

また、構造体上部に形成されているメタル配線コンタクト部のカバレッジは良好であったが、コンタクト接続部にはアロイスパイクが散見された。アロイスパイクは、熱処理中に Si 基板とメタル配線との反応

により生成されるものである。LSI の場合には、アロイスパイクが接合領域を超えた場合、接合リーク電流が発生し、デバイス特性に直接影響を及ぼすことが考えられる為、注意が必要な欠陥である。しかし、本デバイスでは、機械構造部に接合の形成が確認されていない為、デバイス品質に大きな影響を与えるものではないと判断する。このように、同じ欠陥が観察された場合、LSI プロセスにおいては故障要因となり得るような欠陥であっても、その欠陥が MEMS に対しても欠陥と判定されるとは限らない。このような事例が他にも考えられる為、MEMS デバイスの欠陥判定基準は慎重に構築する必要がある。

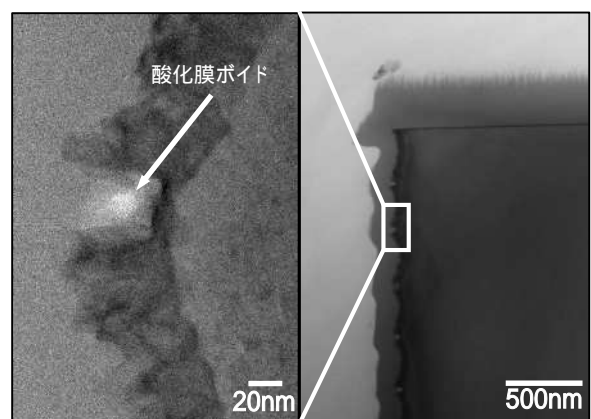
図 3.4 構造体の断面 TEM 像

断面 TEM 検査および元素分析の結果、構造体は単結晶 Si であり、側面には酸化膜が形成されていた。また、単結晶 Si と酸化膜との界面には、エッチングによるダメージ層と考えられるアモルファス層や微小なボイドが観察された。構造体側面はこのアモルファス層により単結晶端面に凹凸が発生しており、過大な機械的ストレスが加わった場合、劈開破断の起点となる可能性も考えられる為、注意が必要である。

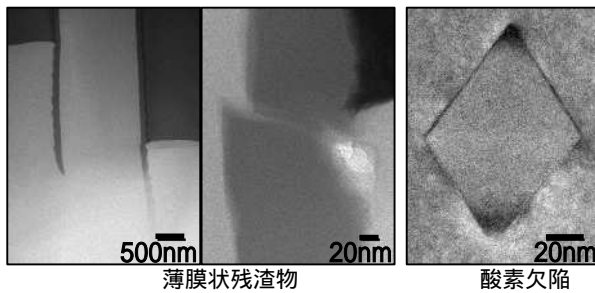
図 3.5 構造体の断面 TEM 像

認された。この残渣物は図 3.5 に示すように根元から破断している様子も一部で観察された。このような破断は、試料サンプリングの影響による可能性も考えられるが、元来存在していた破断の場合は先に示した裏面側からの詳細観察により検出可能で、各検査結果を総合的に判定することで、より正確な評価が可能となるものと考えられる。このような破断部から残渣物が脱落した場合、MEMS 機能に障害を与える可能性が考えられる為、注意が必要である。

また、断面 TEM 観察中に、図 3.5 に示すような巨大な酸素欠陥も構造体内に多く観察された。このような大きさの酸素欠陥は、LSI を観察した場合には見られないものである。現時点ではデバイス品質への影響は不明であるが、このような欠陥が可動部を支持するバネの根元付近に存在した場合、支持体強度に何らかの影響を及ぼす可能性も考えられ、MEMS デバイスの欠陥判定基準を構築する上で注目すべきポイントである。

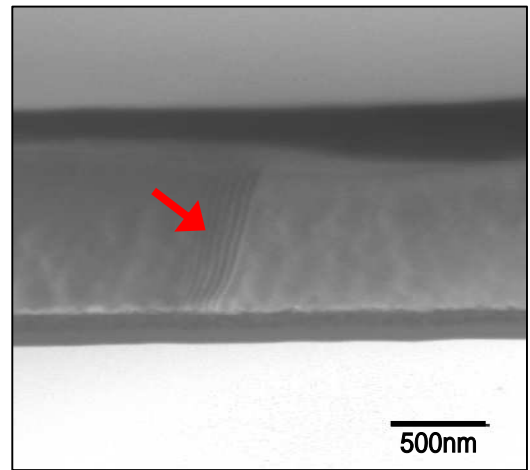
次に、平面 TEM 検査を実施した。図 3.6 に構造体支持部の平面 TEM 像を示す。上の図は可動部を支持するバネの根元付近の像である。内部に構造体を横断する形で積層欠陥が観察されている( 図中矢印部 )。ここで、意図的に応力を加えることでばね部を破断させた試料を比較の為に観察したところ、図 3.6 左下のように破断部は劈開破断となっていた。この破断状況から、図 3.6 上に示したような積層欠陥が存在していた場合、劈開破断の要因となり得る可能性が高いものと推定され、注意が必要である。ただし、このような欠陥は、検査過

構造体中の積層欠陥 ( 結晶欠陥 )

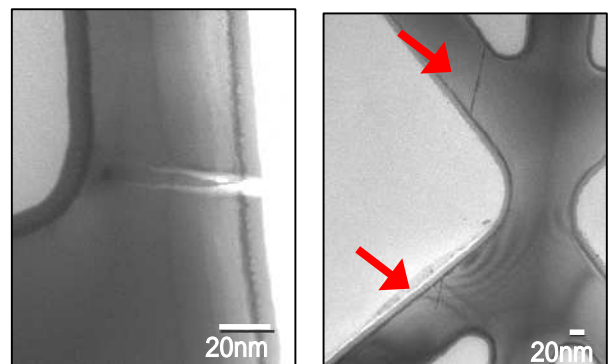
図 3.6 構造体支持部の平面 TEM 像

程において発生する可能性も考えられる。TEM 観察試料作製中、試料にスクラッチダメージが入り、結晶欠陥が発生する場合もある。この場合、多くは図 3.6 右下に示すようにスクラッチラインに沿ったランダム転位が発生している。このようなスクラッチは隣接する構造体を跨いで連続的に発生していることが多く、発生状況からある程度は試料作製時のダメージと推定することが可能である。ただし、開封やハンドリング時のストレスで結晶欠陥が発生する可能性も考えられる為、現状では欠陥の発生時期を特定することは困難である。

意図的に破断した破断部

スクラッチ

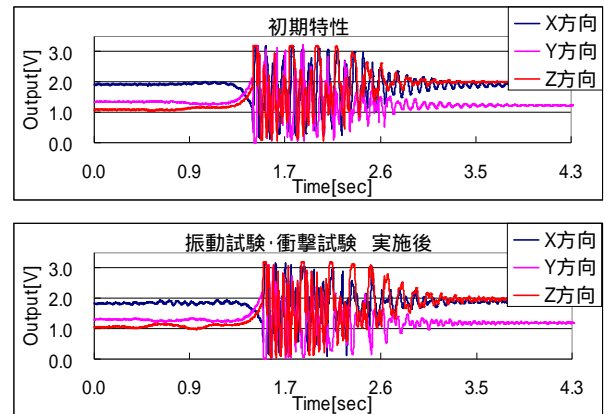
図5 負荷試験前後のセンサ出力

現在、可動部を支持するバネの根元に欠陥の見られた3軸加速度センサと同一ロット品について

振動 (MIL-STD-883 METHOD 2007.3 Test condition A ; Peak acceleration 20G × 4 times × 3 dimension ) ,

衝撃 (MIL-STD-883 METHOD 2002.4 Test condition B ; 1,500g peak × 5 shock × 6 dimension )等の負荷試験を実施しているが3軸とも加速度出力に異常がなく、電子部品に対する一般的な上記試験条件程度では構造体が破損しないことが確認されている (図5)。
