# 製品寿命を左右するリチウムイオン電池の評価

製品寿命は電池寿命で決まる

沖エンジニアリング株式会社  
信頼性ソリューション事業部  
小岩 賢太郎

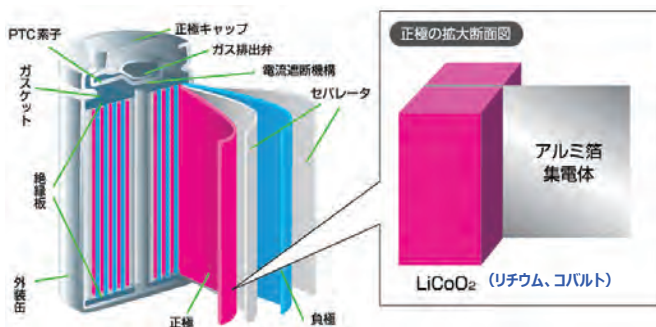
### ■ リチウムイオン電池の構造(円筒型)

リチウムイオン電池は、充放電反応によって繰り返し使用できる特徴をもっている。

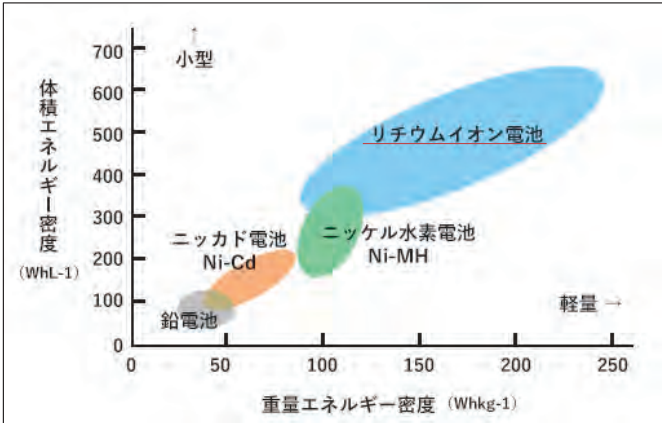
### ■ 各種電池のエネルギー密度比較

リチウムイオン電池は、エネルギー密度が高く、軽量・小型化が可能な電池である。

同じエネルギー密度の値であれば、リチウムイオン電池が最も軽く、小型な電池が作れる

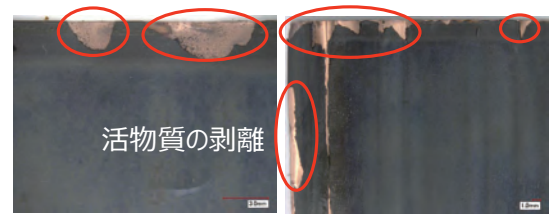
● 電池B

活物質の剥離は、電解液のガス化、内部電極箔の腐食などの要因

⇒ 早期に電池が劣化する可能性が懸念される

- 電池Aは、仕様を満たし、電池構造に問題点はない。
- 電池Bは、仕様を満たしているが、内部構造の要因により、電池Aよりも早期劣化のリスクが高いと判断する。
- 電池Cは、仕様を満たしていない模倣品と判断する。

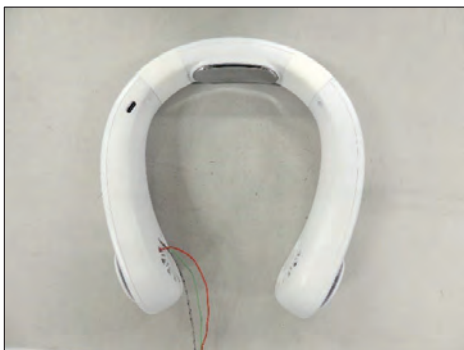
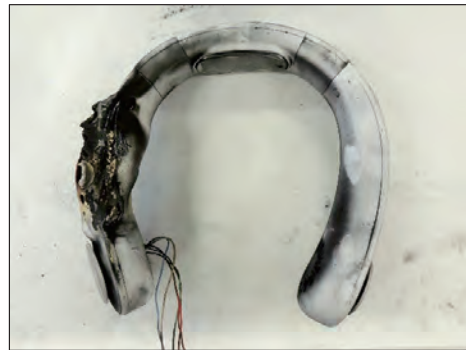
電池B（製品搭載状態）

- ①保護回路を経由せず、電池に直接配線を接続、電源（6.6A, 42V設定）による過充電を実施
- ②電池に巻き付けたニクロム線に通電し、外部より加熱を実施

過充電評価により発火

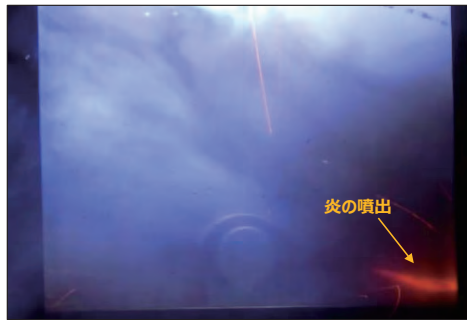
図B. 電池発火時

- 電池発火の際、製品より炎が噴出した。  
→ 人体への影響大。電池位置の変更、電池容量の変更などの検討が必要。
- 筐体（外装ケース）および基板に、延焼した状態が確認された。  
→ 難燃性の素材への変更などの検討が必要。
