MEMS デバイスの構造評価システム

Structure Evaluation System of MEMS Devices

沖エンジニアリング株式会社

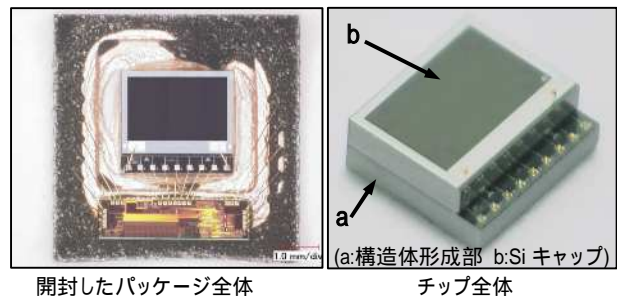
図 2.1 MEMS デバイスの内部構造

アセンブリプロセスの各検査項目では、アセンブリプロセスの評価と同時にウェハプロセス評価に必要な予備情報の取得を行う。ここで、アセンブリプロセス検査の終了時におけるデバイスの状態は、MEMS構造部がSiキャップに覆われた状態となっている。図2.1にモールド樹脂開封した3軸加速度センサの内部構造を示す。

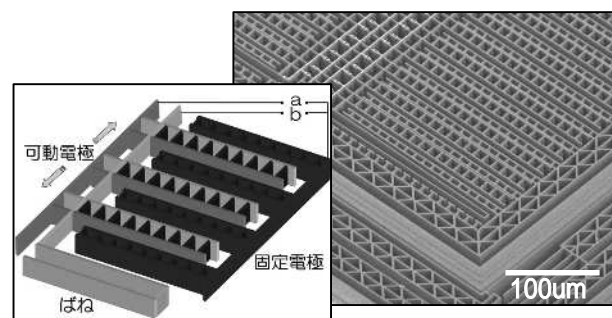
図 3.1 MEMS 機械構造部の鳥瞰 SEM 像と動作概略図

図 2.5 に示した検査フローに基づき、3 軸加速度センサのウェハプロセスの検査を行った。Si キャップの除去については、2.1 節で述べた手法で良好な開封が可能であった。機械構造部表面検査の結果、対象試料は構造体である可動電極の移動による静電容量の変化の差分から加速度を検知する方式であることが確認された。また、構造から主にエッチングプロセスで形成するバルクマイクロマシニング^[2]によるものであった。図 3.1 に Si キャップを除去した MEMS 機械構造部の鳥瞰 SEM 像と動作概略図を示す。
