# MEMS デバイスの構造評価システム

Structure Evaluation System of MEMS Devices

沖エンジニアリング株式会社  
Oki Engineering Co., Ltd.

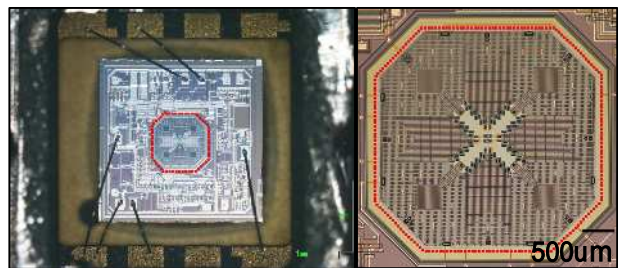
図 4.1 2軸加速度センサの内部構造 (枠内;センサ構造体部)

検査の結果、アセンブリプロセス及びウェハプロセスに問題となるような構造欠陥は検出されなかった。各検査で得られた代表写真を図 4.1～図 4.4 に示す。先の3軸加速度センサのセンサ構造体は単結晶Siを採用していたが、本章の2軸加速度センサでは多結晶Siを用いていた。
