# 高絶縁データロガーを用いた 故障時間常時モニタシステムの開発

### ~ワイドギャップ半導体(SiC)の2社間比較による信頼性試験精度の検証~

2021年9月10日

### 沖エンジニアリンク株式会社

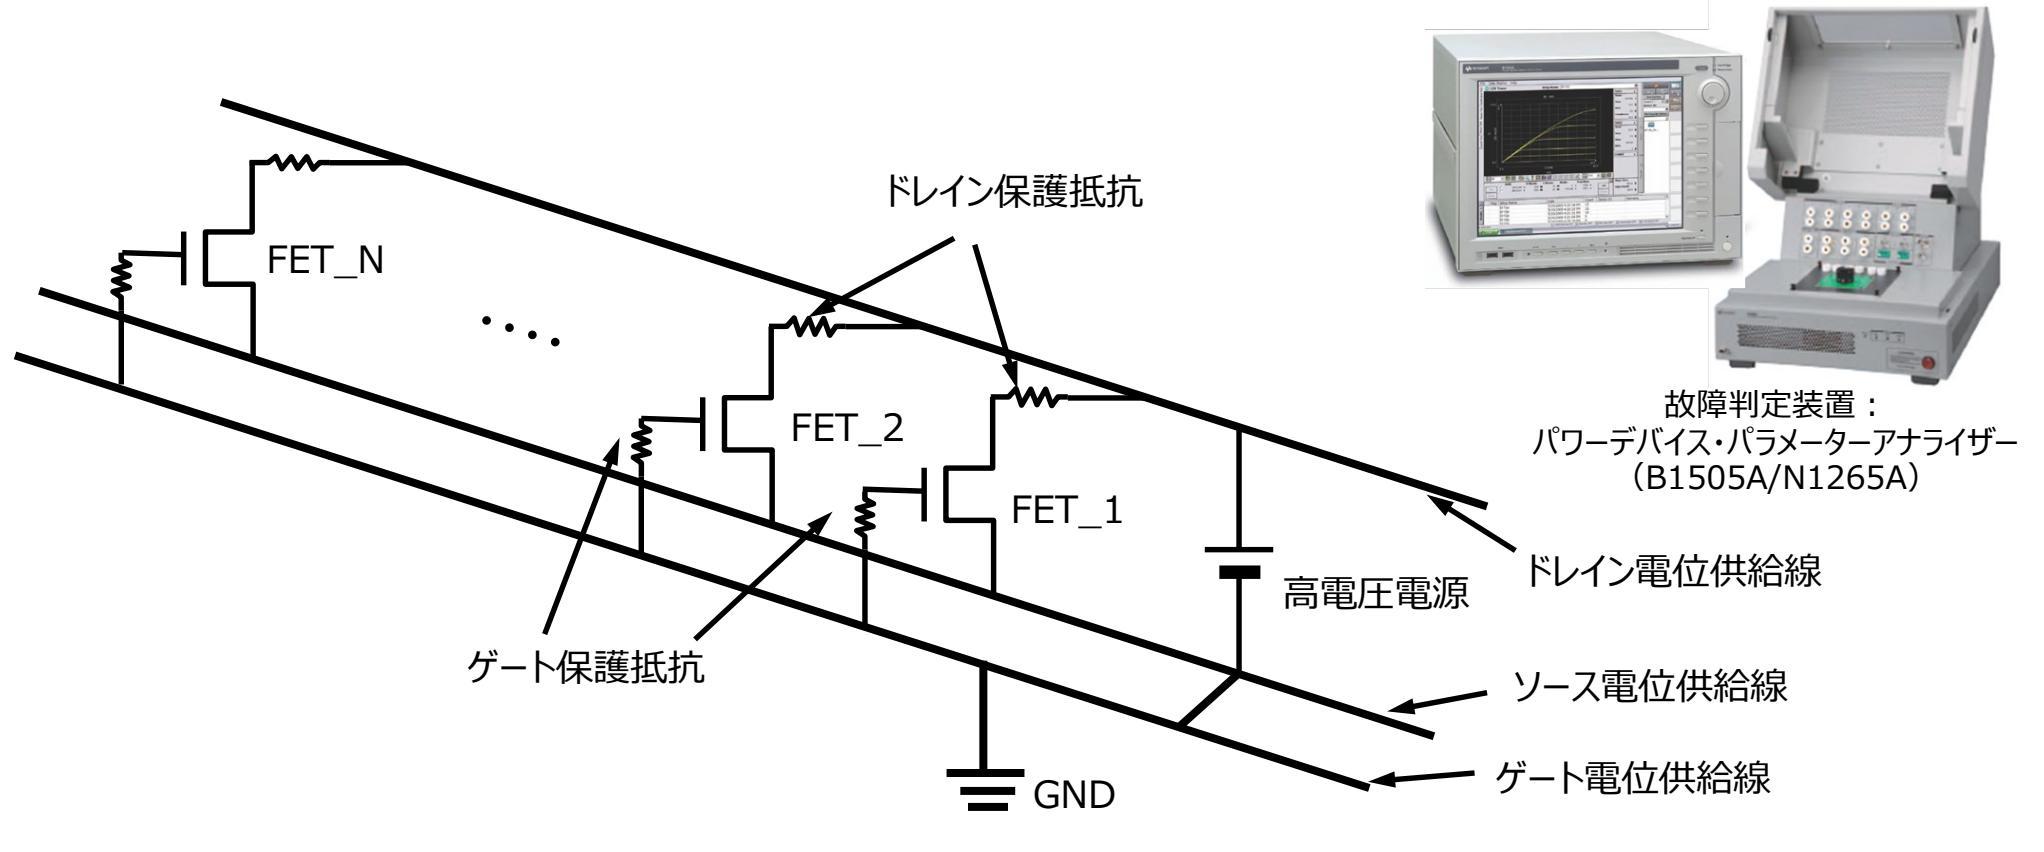
### 4.1 これまでの方法

[これまでの方法] 複数の試料を搭載した試験ボードを高温槽に入れ、ドレインーソース間に逆バイアスを印加する。 故障時間連続モニター機能が無いため、所定の時間ごとに試験を止めて、 専用テスターで特性を測定して故障判定を行う。 (測定後に試料をセットし直して試験を再開する)

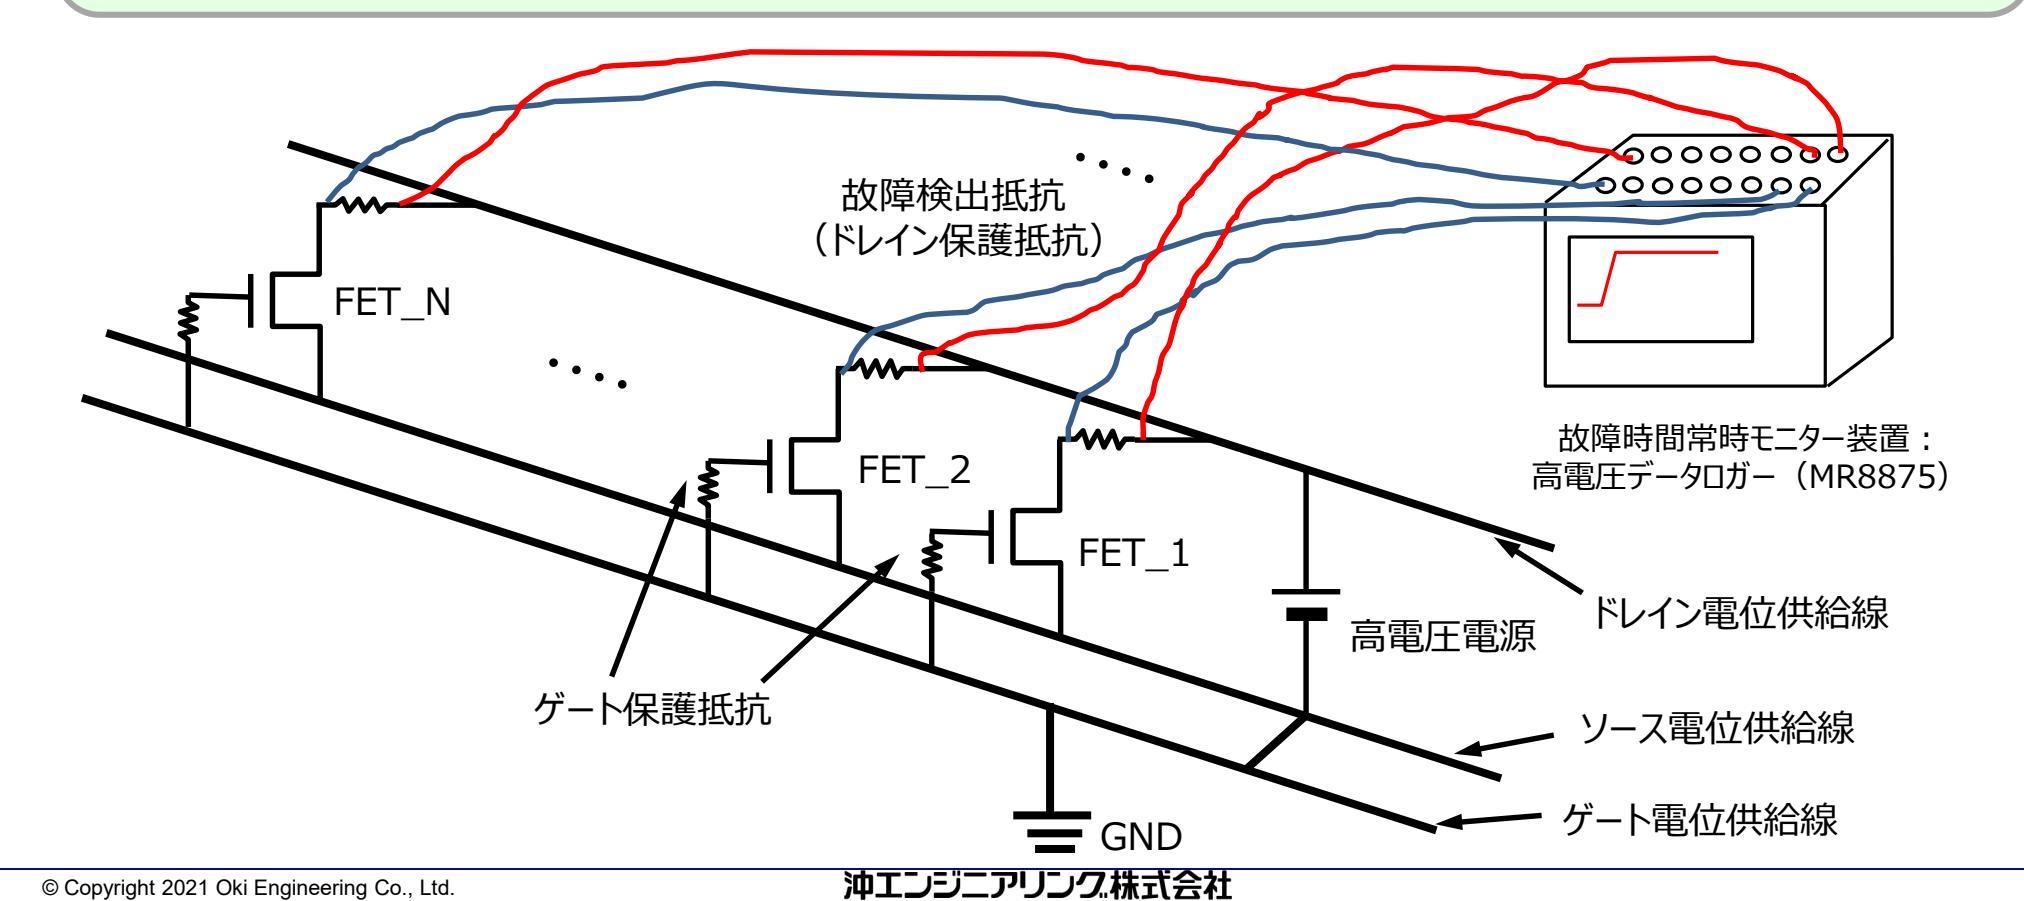
### 4.2 開発した方法

[連続モニターによる自動故障判定] 複数の試料を搭載した試験ボードを高温槽に入れ、ドレインーソース間に逆バイアスを印加する。 対接地電圧1000Vの高電圧データロガーを、故障検出抵抗に接続し、 リーク電流を常時モニターしながら試験を実施する。 (テスター測定による故障判定不要、測定後の再開作業も不要)

■この課題から、対接地電圧1000Vの高電圧ロガーを組み込んだ、HTRB試験の通電状態を 常時モニタ出来る「全自動ログシステム」を独自開発し、故障に至るまでの劣化の進行を きめ細かく分析できるシステムを構築した。

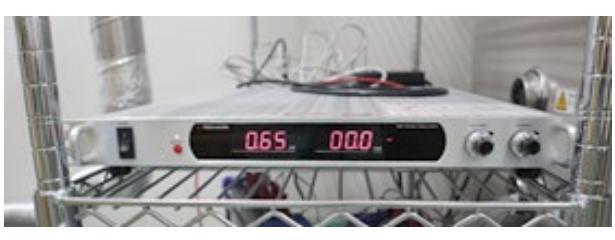
ドレイン逆バイアス電圧供給電源 (650V設定、Max:5kV)

#### 試験基板、高電圧データロガー、電源の接続を以下に示す。

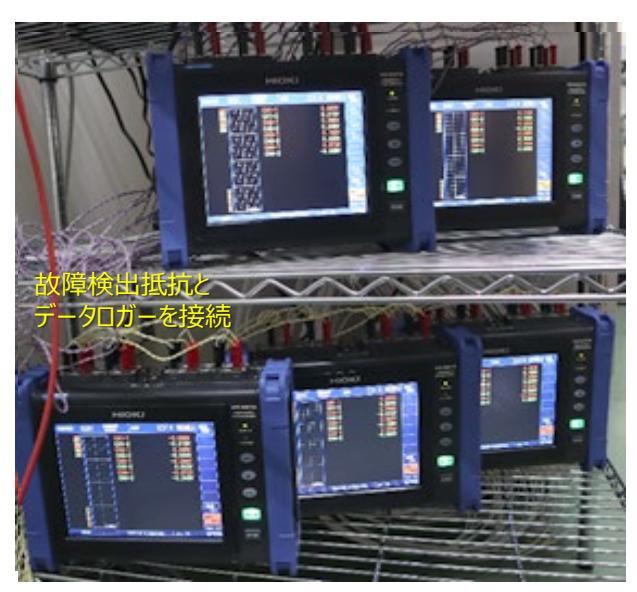
高電圧データロガー (40ch,対接地電圧1000V)

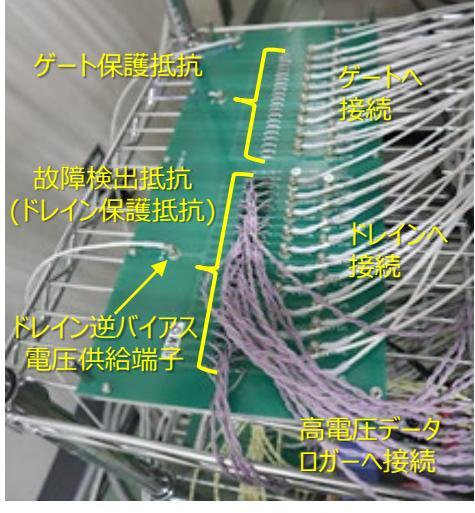
ドレイン・ゲート保護抵抗搭載基板

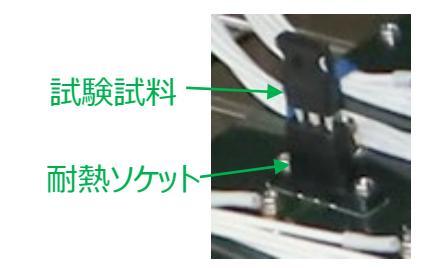
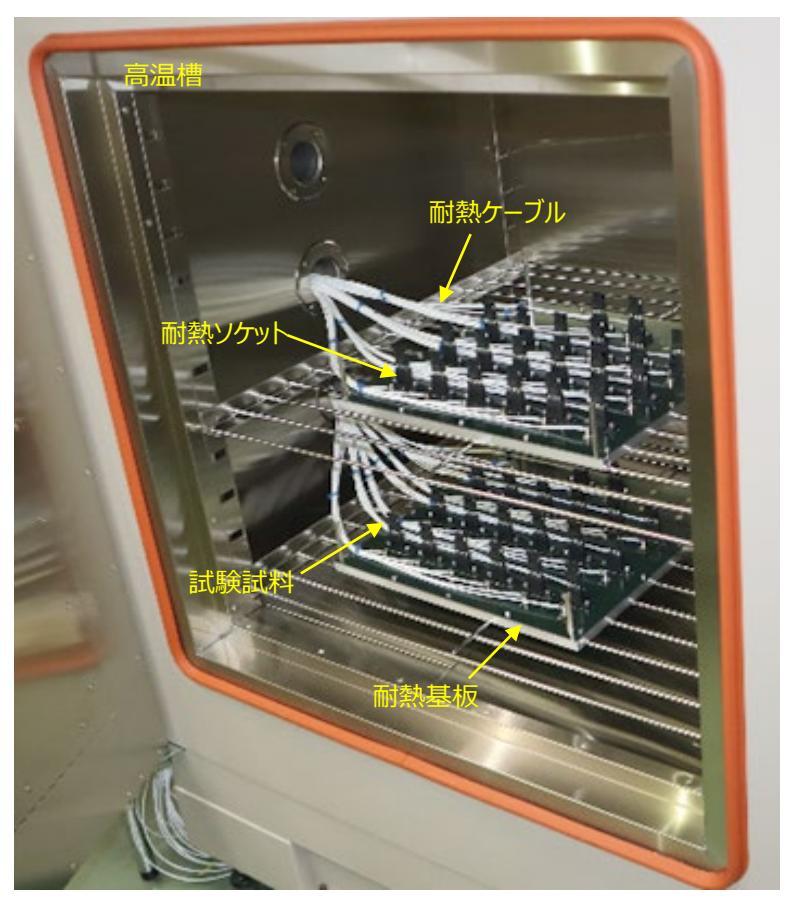
高温槽内のセットアップ状態 耐熱基板(耐熱ソケット)に試料を装着 耐熱配線でドレイン・ゲートバイアスを供給

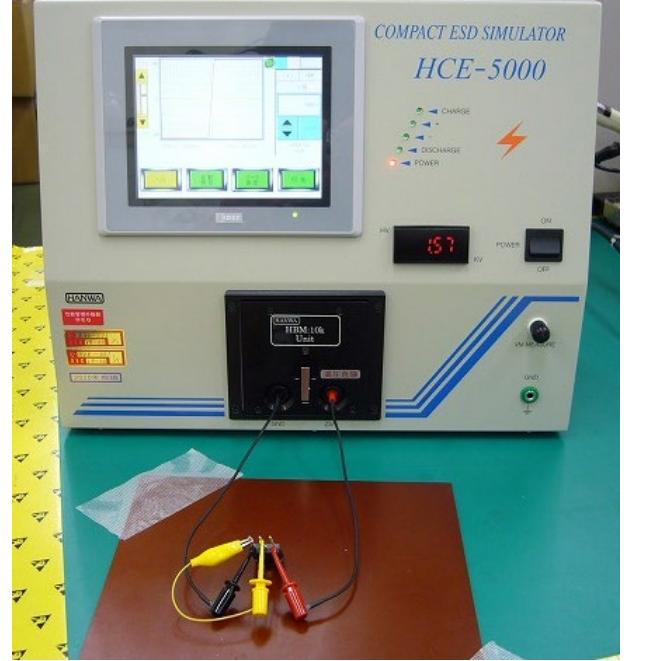
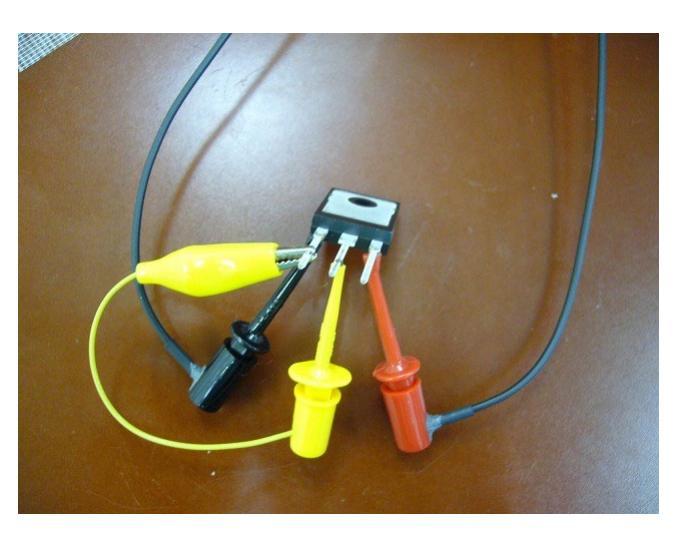
#### ESD試験装置(10kV Max)

試験モデル: HBM (Human Body Model) 100pF/1500Ω

印加組合せ: Gate印加-Drain/Source基準

HBM試験結果 [V]	HBMストレス印加電圧	HBM試験での故障個所
A社製 SiC MOS FET	1400V-Pass 1500V-Fail	1500Vx0.8=1200V	ゲート破壊
B社製 SiC MOS FET	1100V-Pass 1200V-Fail	1200Vx0.8=960V	ゲート破壊

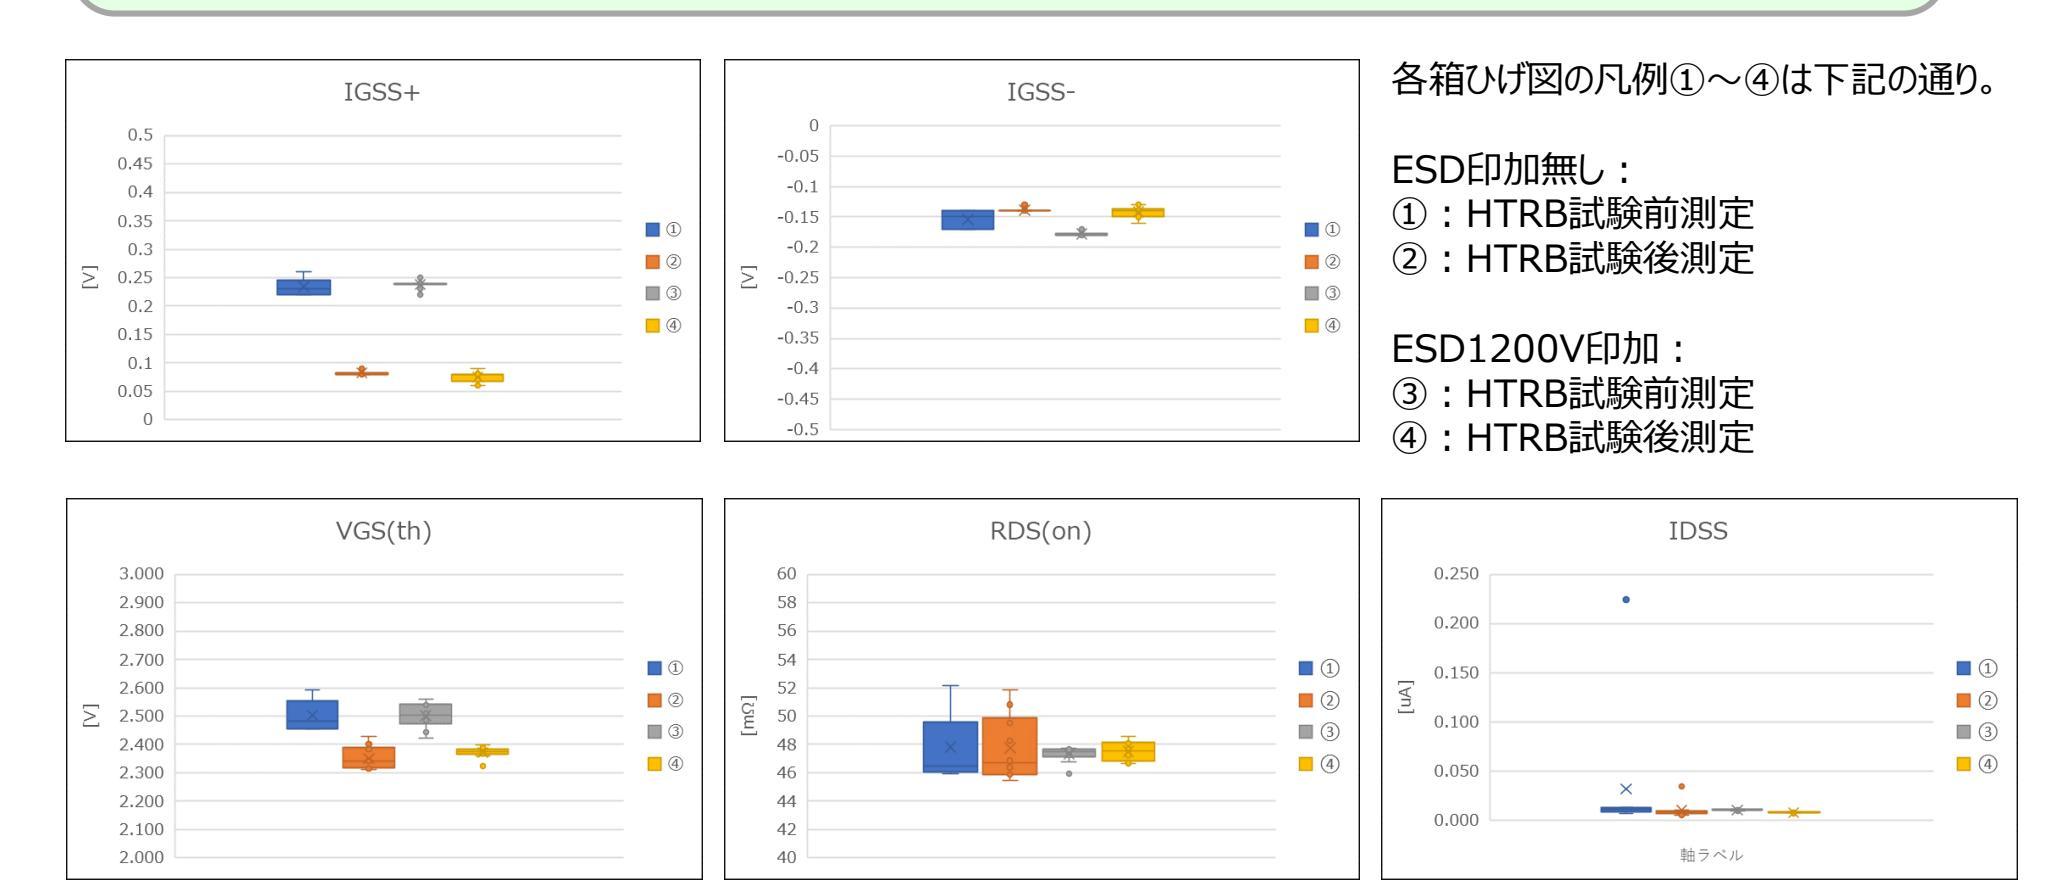
## 8.2. 代表特性変化(HTRB試験前後:A社製)

#### 箱ひげ図にて、特性測定結果のばらつきを比較する。 ESD印加無しとESD1200V印加のサンプルでばらつきに差が見られるが、使用したサンプルのロットが 異なる事に起因する。 HTRB試験前後で、サンプル毎のばらつきに大きな差は見られない。

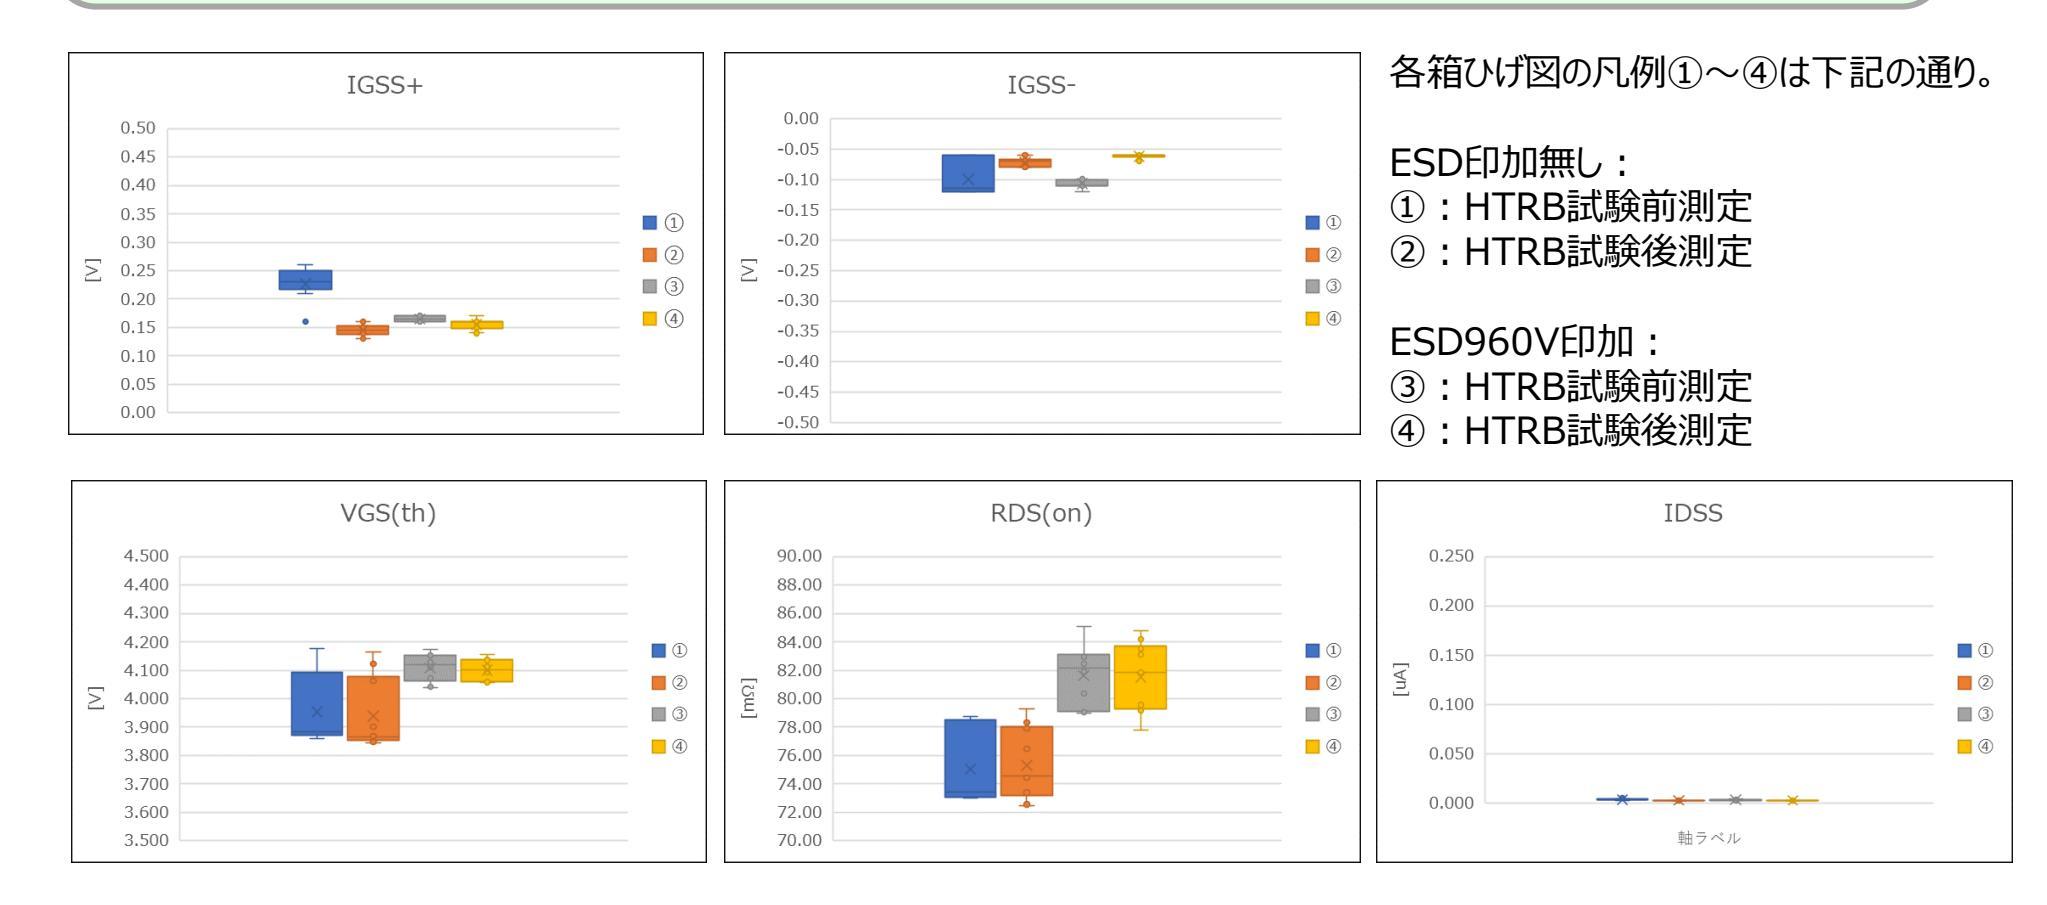
# 8.4. 代表特性変化(HTRB試験前後:B社製)

#### 箱ひげ図にて、特性測定結果のばらつきを比較する。 ESD印加無しとESD960V印加のサンプルでばらつきに差が見られるが、使用したサンプルのロットが 異なる事に起因する。 HTRB試験前後で、サンプル毎のばらつきに大きな差は見られない。

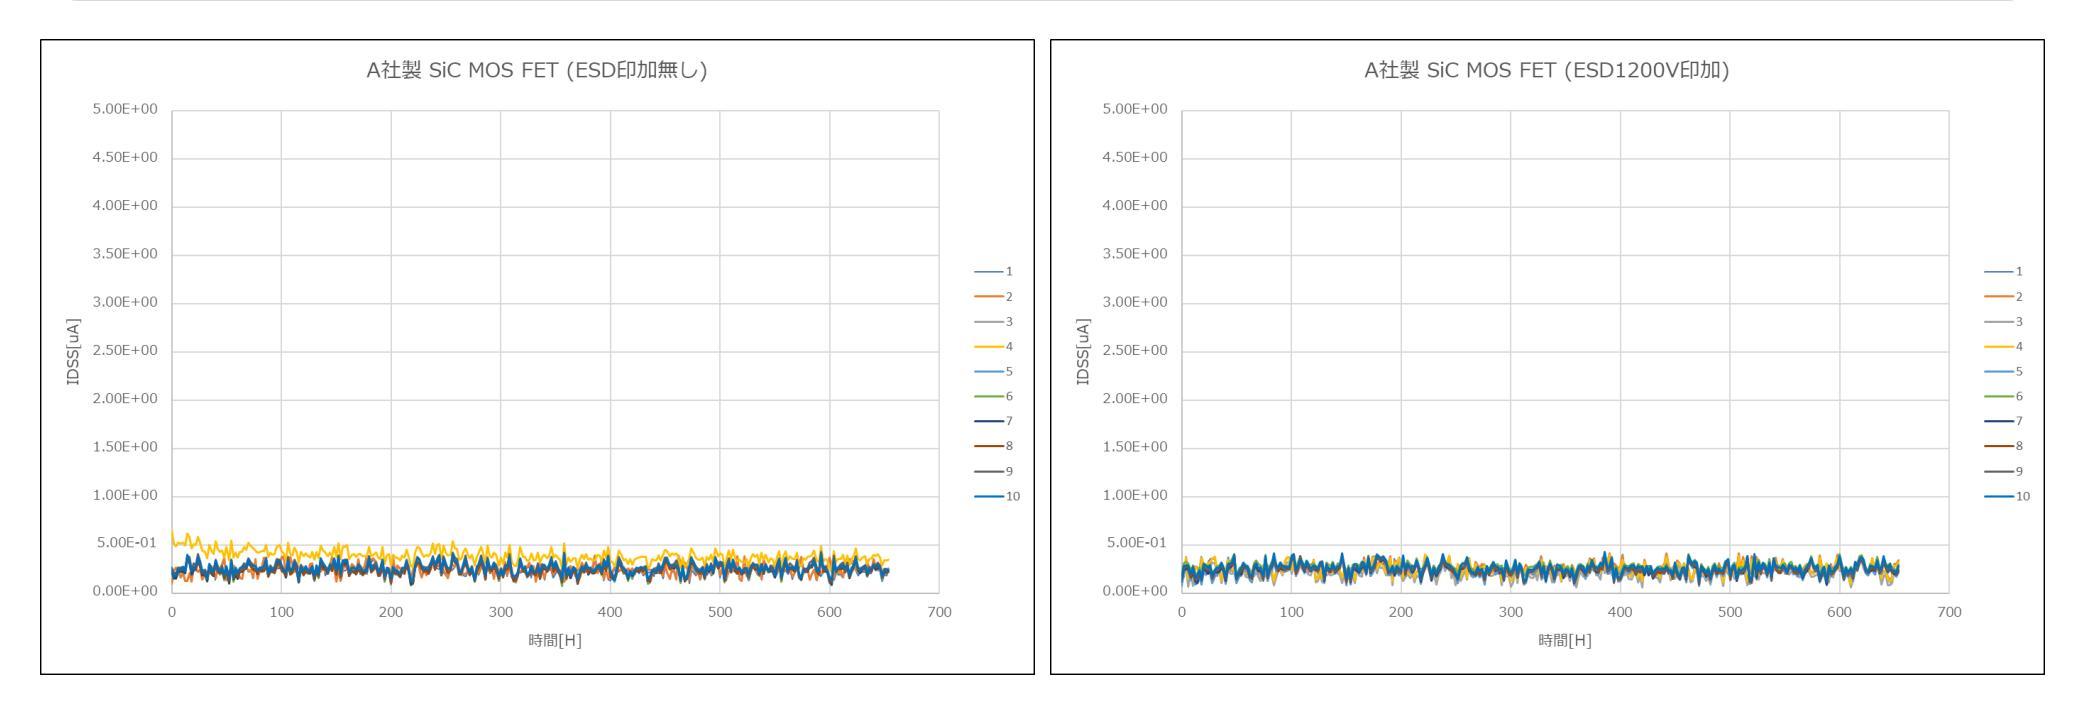
## 8.5.IDSSの時間変化(A社製)

全自動ログシステムによるHTRB試験中(650時間)のIDSS値の時間変化を示す。 ESD1200V印加の有無に関わらず、HTRB試験中にIDSS値が大きく変動する事は無く、 ほぼ一定値となっている事が確認できる。 以上により、HBMでの破壊電圧の80%でESD印加を行っても、HTRB試験に 大きな影響は与えない事が確認できた。

ログデータは1秒毎に取得されているが、グラフにプロットするために、2時間毎のデータとしている。

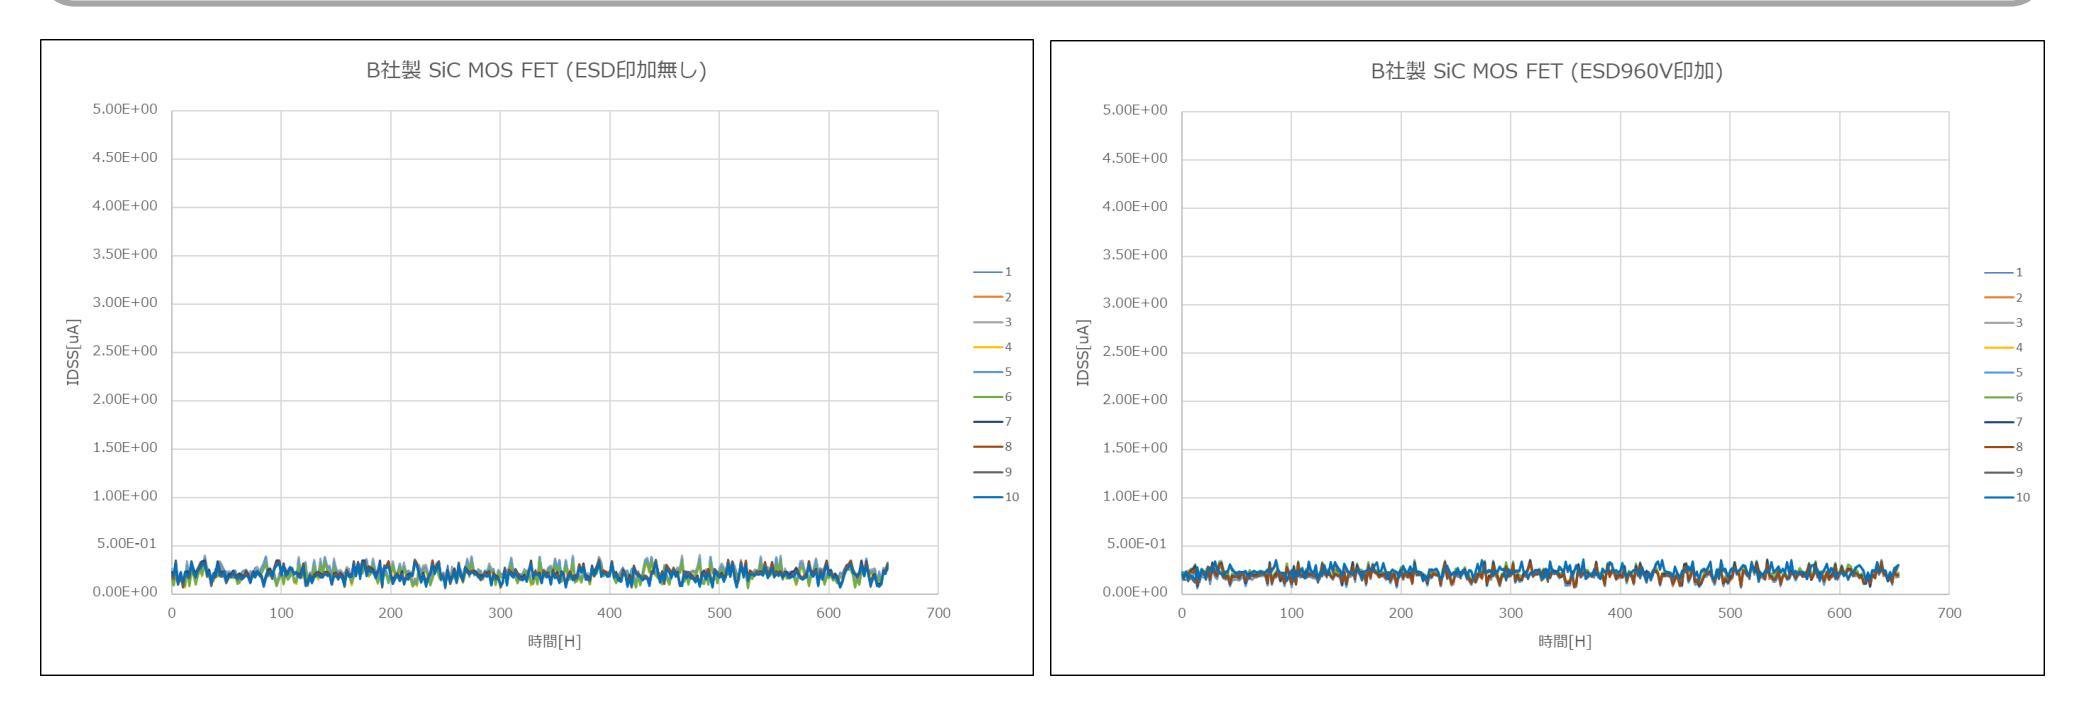
## 8.6.IDSSの時間変化(B社製)

全自動ログシステムによるHTRB試験中(650時間)のIDSS値の時間変化を示す。 ESD960V印加の有無に関わらず、HTRB試験中にIDSS値が大きく変動する事は無く、 ほぼ一定値となっている事が確認できる。 以上により、HBMでの破壊電圧の80%でESD印加を行っても、HTRB試験に 大きな影響は与えない事が確認できた。

ログデータは1秒毎に取得されているが、グラフにプロットするために、2時間毎のデータとしている。

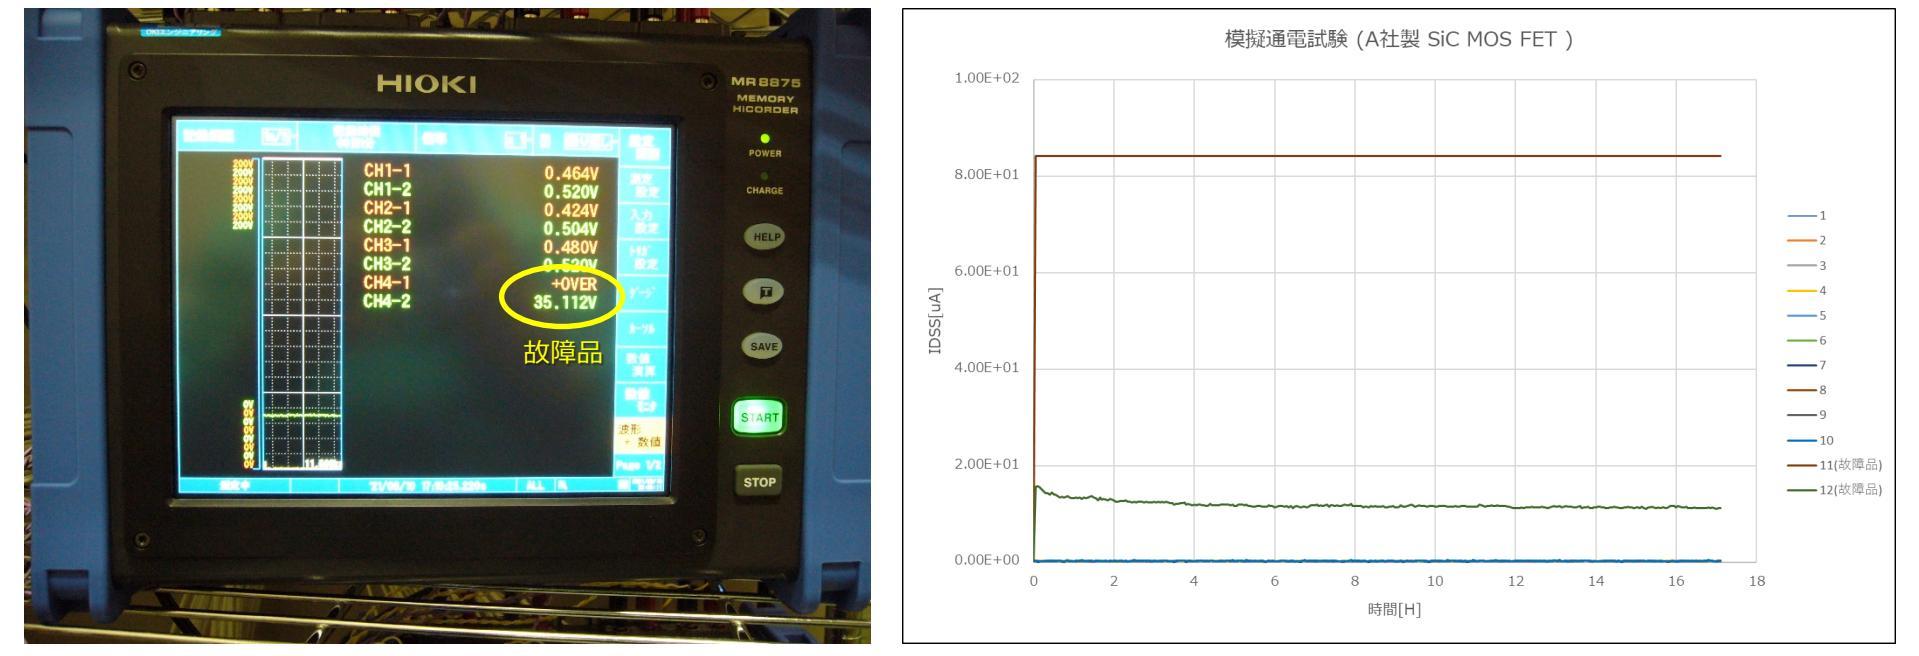
### 9.故障発生品を用いた模擬通電試験

試験時間内で故障が発生しなかったため、ESD試験装置を使用してわざと故障サンプルを作製し、 未故障品10個と故障品2個で模擬的な通電試験を実施した。 全自動ログシステムで収集したデータを示す。 故障品(写真のCH4-1、-2およびグラフの11、12)についてはIDSS値が増大しているが、その他の サンプルのIDSS値については、故障の影響を受けず、正常なログ動作が継続されている。全サンプルが 故障するまで手を掛ける必要はなく試験完了後にIDSS値が増大した時間をログから読み取る事で、 正確な故障発生時間を把握できる。

A社製 SiC MOS FET:3分ごとのデータとしてグラフにプロット グラフ1~10 : ESD1200V印加サンプル(未故障品) グラフ11、12 :ESD1500V印加サンプル(故障品)
